Bauwerk (ID): 435_0075_DV_01

Gewässer: Lauterburerbaach

OWK: II-3

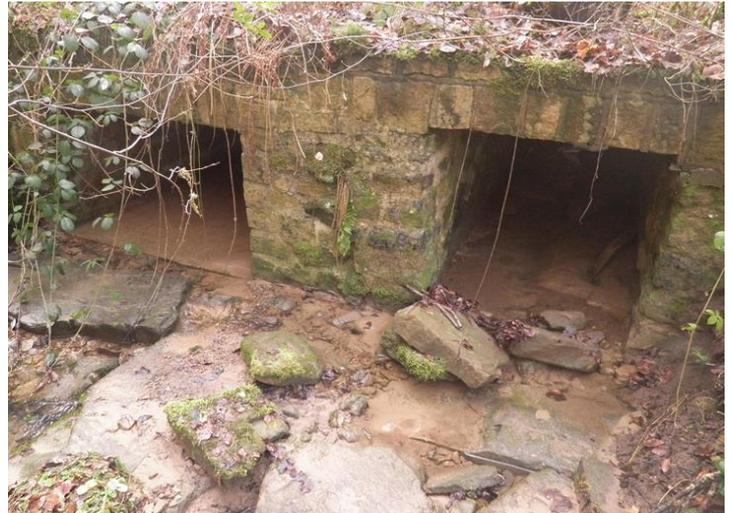
Foto: Anfang (Unterwasser)

Bauwerkstyp	Durchlass
Profilart	Kastenprofil
Zustand	intakt
Länge [m]	4,00
Breite [m]	4,00
Höhe [m]	0,90
Einengung des Querprofils [%]	25
Wanderweg-Tiefe (Minimum) [m]	0,03
Sohlbeschaffenheit (Substratauflage)	keine Sedimentauflage
Wassertiefe unterhalb	nicht ausreichend
Niveaudifferenz (unten) [m]	0,00
Niveaudifferenz (oben) [m]	0,10
Rückstau [m]	kein

aufwärts	eingeschränkt durchgängig (Klasse 3)
abwärts	eingeschränkt durchgängig (Klasse 3)
Gesamtbewertung Fische	Klasse 3

Geschiebe	mäßig eingeschränkt (Klasse 3)
Schwefstoffe	temporär/leicht eingeschränkt (Klasse 2)
Morphodynamik	Standort teilweise beeinträchtigt (Klasse 3)
Gesamtbewertung Sedimente	Klasse 3

Gesamtbewertung Durchgängigkeit: Klasse 3

LuxMaPro-ID	3877
Maßnahmentyp	HY DU.02 - Wiederherstellung der ökologischen Durchgängigkeit - Durchlass/Verrohrung/Überbauung
Maßnahmenbeschreibung	Wiederherstellung der Durchgängigkeit - Durchlass/Verrohrung/Überbauung - Steebaach - Scheidgen - entlang CR118 (1) (L=4m)
