Bauwerk (ID): 435_0078_DV_01

Gewässer: Lauterburerbaach

OWK: II-3

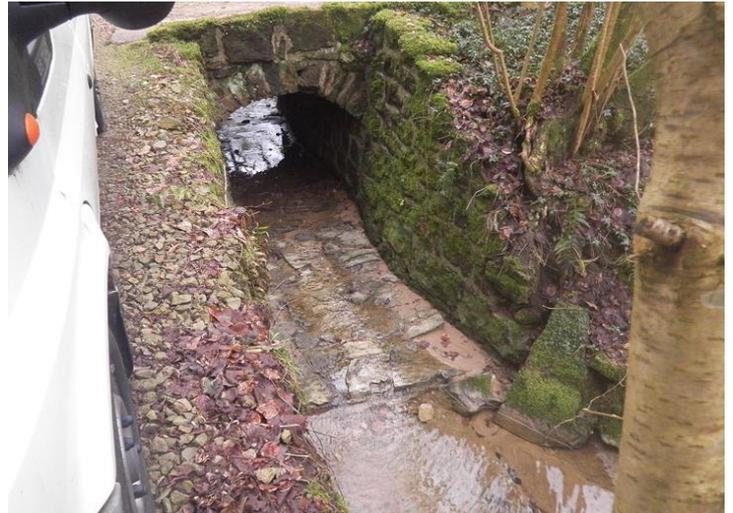
Foto: Anfang (Unterwasser)

Bauwerkstyp	Durchlass
Profilart	Kastenprofil
Zustand	intakt
Länge [m]	4,00
Breite [m]	1,50
Höhe [m]	1,40
Einengung des Querprofils [%]	20
Wanderweg-Tiefe (Minimum) [m]	0,03
Sohlbeschaffenheit (Substratauflage)	keine Sedimentauflage
Wassertiefe unterhalb	nicht ausreichend
Niveaudifferenz (unten) [m]	0,00
Niveaudifferenz (oben) [m]	0,00
Rückstau [m]	kein

aufwärts	eingeschränkt durchgängig (Klasse 3)
abwärts	eingeschränkt durchgängig (Klasse 3)
Gesamtbewertung Fische	Klasse 3

Geschiebe	mäßig eingeschränkt (Klasse 3)
Schwefstoffe	temporär/leicht eingeschränkt (Klasse 2)
Morphodynamik	Standort teilweise beeinträchtigt (Klasse 3)
Gesamtbewertung Sedimente	Klasse 3

Gesamtbewertung Durchgängigkeit: Klasse 3

LuxMaPro-ID	3878
Maßnahmentyp	HY DU.02 - Wiederherstellung der ökologischen Durchgängigkeit - Durchlass/Verrohrung/Überbauung
Maßnahmenbeschreibung	Wiederherstellung der Durchgängigkeit - Durchlass/Verrohrung/Überbauung - Steebaach - Scheidgen - entlang CR118 (2) (L=4m)
