Bauwerk (ID): 435_0082_DV_01

Gewässer: Lauterburerbaach

Identifikation und Lage

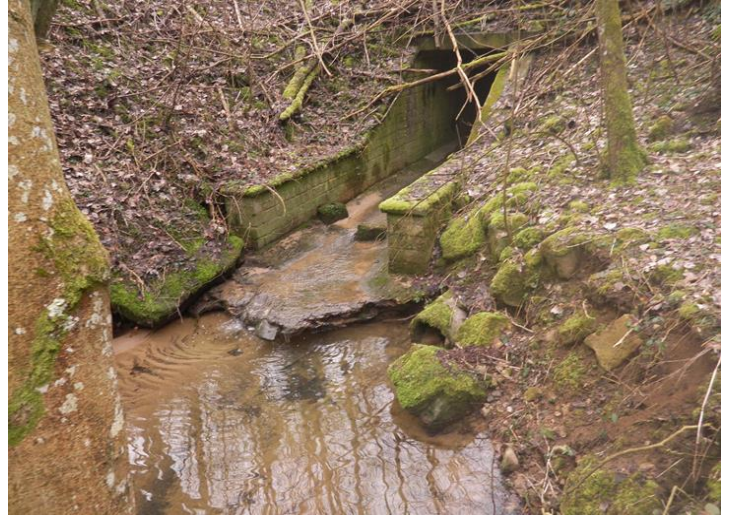
Foto: Anfang (Unterwasser)

Bauwerkstyp	Durchlass
Profilart	Kastenprofil
Zustand	intakt
Länge [m]	92,00
Breite [m]	1,50
Höhe [m]	1,85
Einengung des Querprofils [%]	15
Wanderweg-Tiefe (Minimum) [m]	0,03
Sohlbeschaffenheit (Substratauflage)	keine Sedimentauflage
Wassertiefe unterhalb	ausreichend
Niveaudifferenz (unten) [m]	0,20
Niveaudifferenz (oben) [m]	0,00
Rückstau [m]	kein

aufwärts	nicht durchgängig (Klasse 5)
abwärts	eingeschränkt durchgängig (Klasse 3)
Gesamtbewertung Fische	Klasse 4

LuxMaPro-ID	3879
Maßnahmentyp	HY DU.02 - Wiederherstellung der ökologischen Durchgängigkeit - Durchlass/Verrohrung/Überbauung
Maßnahmenbeschreibung	Wiederherstellung der Durchgängigkeit - Durchlass/Verrohrung/Überbauung - Steebaach - Scheidgen - unter CR118 (L=92m)
