Bauwerk (ID): 428_0027_DV_01

Gewässer: Consdreferbaach

OWK: II-4.1.3

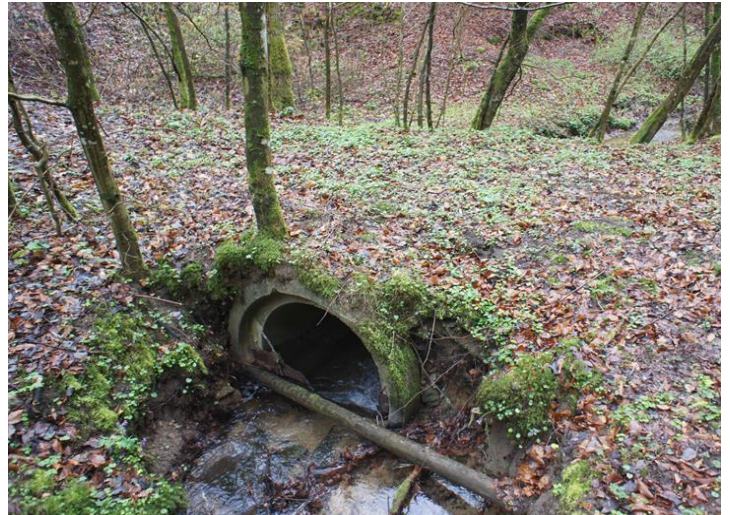
Foto: Anfang (Unterwasser)

| Einengung des Querprofils [%] | 35 |
| Wanderweg-Tiefe (Minimum) [m] | 0,08 |
| Wassertiefe unterhalb | nicht ausreichend |
| Niveaudifferenz (unten) [m] | 0,05 |

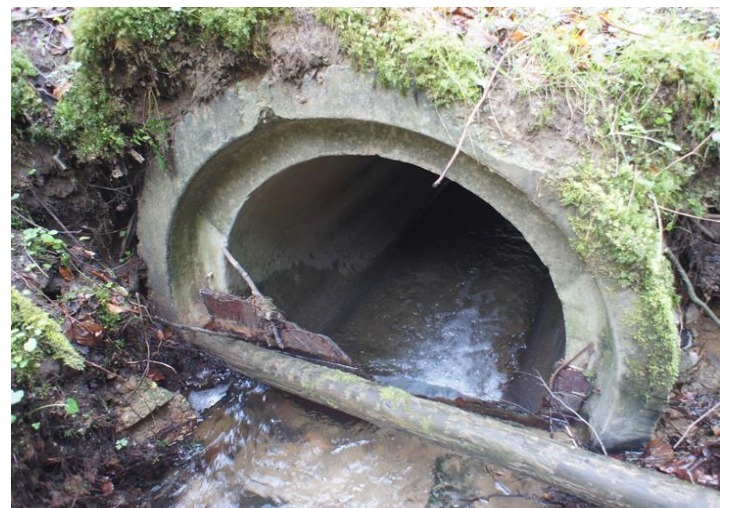
Foto: Ende (Oberwasser)

| Niveaudifferenz (oben) [m] | 0,14 |

| aufwärts | nicht durchgängig (Klasse 5) |
| abwärts | eingeschränkt durchgängig (Klasse 3) |

Gesamtbewertung Durchgängigkeit: Klasse 4

| Maßnahmentyp | HY DU.02 - Wiederherstellung der ökologischen Durchgängigkeit - Durchlass/Verrohrung/Überbauung |
| Maßnahmenbeschreibung | Wiederherstellung der Durchgängigkeit - Durchlass/Verrohrung/Überbauung - Härderbaach - Hersberg - höhe Leen (L=4m) |
