Bauwerk (ID): 497\_0028\_DV\_01

Gewässer: Ernz noire

OWK: II-4

**Identifikation und Lage**

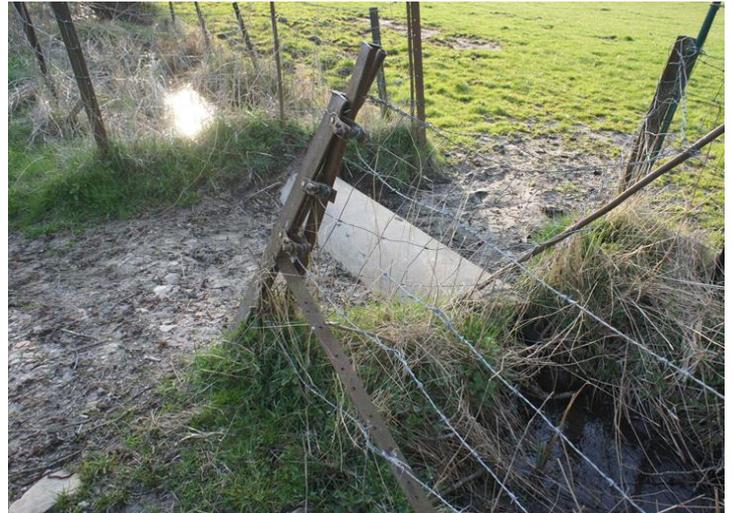
**Foto: Anfang (Unterwasser)**

Bauwerkstyp	Durchlass
Profilart	Kreisprofil
Zustand	baufällig
Länge [m]	2,00
Breite [m]	0,60
Höhe [m]	0,60
Einengung des Querprofils [%]	40
Wanderweg-Tiefe (Minimum) [m]	0,03
Sohlbeschaffenheit (Substratauflage)	keine Sedimentauflage
Wassertiefe unterhalb	ausreichend
Niveaudifferenz (unten) [m]	0,00
Niveaudifferenz (oben) [m]	0,00
Rückstau [m]	kein

aufwärts	eingeschränkt durchgängig (Klasse 3)
abwärts	eingeschränkt durchgängig (Klasse 3)
Gesamtbewertung Fische	Klasse 3

Geschiebe	mäßig eingeschränkt (Klasse 3)
Schwefstoffe	temporär/leicht eingeschränkt (Klasse 2)
Morphodynamik	Standort teilweise beeinträchtigt (Klasse 3)
Gesamtbewertung Sedimente	Klasse 3

**Gesamtbewertung Durchgängigkeit: Klasse 3**

LuxMaPro-ID	3910
Maßnahmentyp	HY DU.02 - Wiederherstellung der ökologischen Durchgängigkeit - Durchlass/Verrohrung/Überbauung
Maßnahmenbeschreibung	Wiederherstellung der Durchgängigkeit - Durchlass/Verrohrung/Überbauung - Iernsterbaach - Ernster - höhe Aalwiss (L=2m)
