Bauwerk (ID): 008_0265_DV_01

Gewässer: Ernze blanche

OWK: II-5

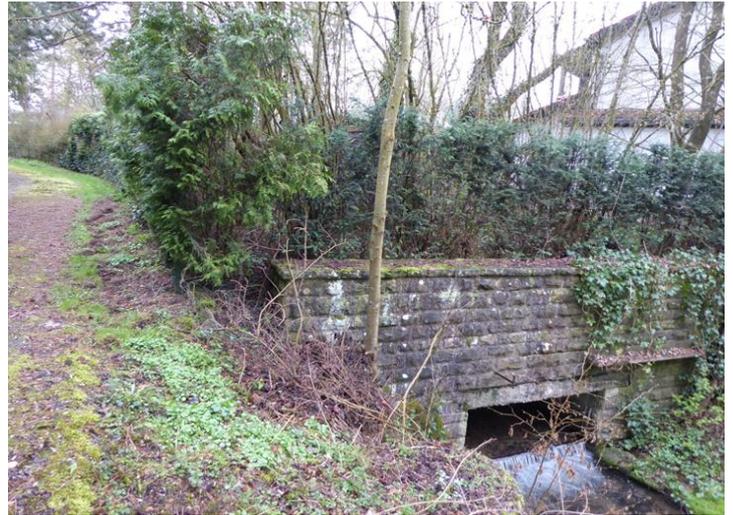
Foto: Anfang (Unterwasser)

Bauwerkstyp	Überbauung
Profilart	Kastenprofil
Zustand	intakt
Länge [m]	153,00
Breite [m]	1,60
Höhe [m]	1,00
Einengung des Querprofils [%]	10
Wanderweg-Tiefe (Minimum) [m]	0,05
Sohlbeschaffenheit (Substratauflage)	>10 cm Sedimentaflage
Wassertiefe unterhalb	ausreichend
Niveaudifferenz (unten) [m]	0,15
Niveaudifferenz (oben) [m]	0,00
Rückstau [m]	kein

aufwärts	nicht durchgängig (Klasse 5)
abwärts	nicht durchgängig (Klasse 5)
Gesamtbewertung Fische	Klasse 5

Geschiebe	temporär/leicht eingeschränkt (Klasse 2)
Schwefstoffe	temporär/leicht eingeschränkt (Klasse 2)
Morphodynamik	Gewässer über Standort hinaus beeinträchtigt (Klasse 5)
Gesamtbewertung Sedimente	Klasse 3

Gesamtbewertung Durchgängigkeit: Klasse 5

LuxMaPro-ID	3726
Maßnahmentyp	HY DU.02 - Wiederherstellung der ökologischen Durchgängigkeit - Durchlass/Verrohrung/Überbauung
Maßnahmenbeschreibung	Wiederherstellung der Durchgängigkeit - Durchlass/Verrohrung/Überbauung - Ernze blanche - Eisenborn - Überdeckung CR119 (Eisenborn) (L=153m)
