Bauwerk (ID): 495_0016_DV_01

Gewässer: Ernze blanche

OWK: II-5

Durchlässe & Verrohrungen

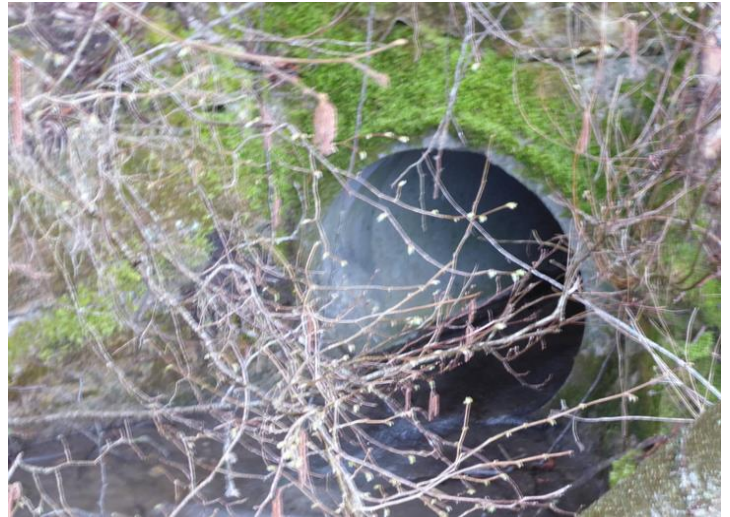
Foto: Anfang (Unterwasser)

Bauwerkstyp	Durchlass
Profilart	Kreisprofil
Zustand	intakt
Länge [m]	12,00
Breite [m]	0,70
Höhe [m]	0,70
Einengung des Querprofils [%]	20
Wanderweg-Tiefe (Minimum) [m]	0,03
Sohlbeschaffenheit (Substratauflage)	geringe Sedimentauflage (<10 cm)
Wassertiefe unterhalb	ausreichend
Niveaudifferenz (unten) [m]	0,00
Niveaudifferenz (oben) [m]	0,00
Rückstau [m]	kein

aufwärts	eingeschränkt durchgängig (Klasse 3)
abwärts	eingeschränkt durchgängig (Klasse 3)
Gesamtbewertung Fische	Klasse 3

Geschiebe	mäßig eingeschränkt (Klasse 3)
Schwefstoffe	temporär/leicht eingeschränkt (Klasse 2)
Morphodynamik	Standort teilweise beeinträchtigt (Klasse 3)
Gesamtbewertung Sedimente	Klasse 3

Gesamtbewertung Durchgängigkeit: Klasse 3

LuxMaPro-ID	3907
Maßnahmentyp	HY DU.02 - Wiederherstellung der ökologischen Durchgängigkeit - Durchlass/Verrohrung/Überbauung
Maßnahmenbeschreibung	Wiederherstellung der Durchgängigkeit - Durchlass/Verrohrung/Überbauung - Schetzelbaach - Stafelter - entlang CR119 (Gréngewald)(Souteriech) (L=12m)
