Bauwerk (ID): 495_0017_DV_01

Gewässer: Ernze blanche

Identifikation und Lage

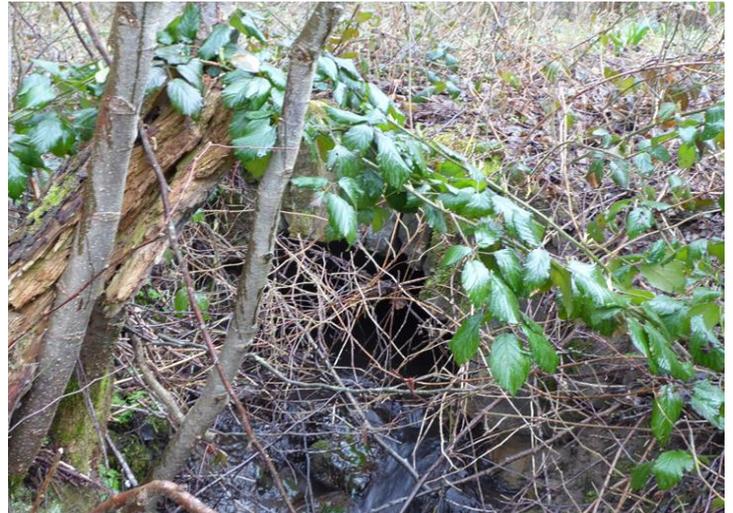
Foto: Anfang (Unterwasser)

Bauwerkstyp	Durchlass
Profilart	Maulprofil
Zustand	intakt
Länge [m]	7,00
Breite [m]	0,70
Höhe [m]	0,70
Einengung des Querprofils [%]	30
Wanderweg-Tiefe (Minimum) [m]	0,04
Sohlbeschaffenheit (Substratauflage)	geringe Sedimentauflage (<10 cm)
Wassertiefe unterhalb	ausreichend
Niveaudifferenz (unten) [m]	0,00
Niveaudifferenz (oben) [m]	0,00
Rückstau [m]	kein

aufwärts	eingeschränkt durchgängig (Klasse 3)
abwärts	eingeschränkt durchgängig (Klasse 3)
Gesamtbewertung Fische	Klasse 3

Geschiebe	temporär/leicht eingeschränkt (Klasse 2)
Schwefstoffe	temporär/leicht eingeschränkt (Klasse 2)
Morphodynamik	Standort teilweise beeinträchtigt (Klasse 3)
Gesamtbewertung Sedimente	Klasse 2

Gesamtbewertung Durchgängigkeit: Klasse 3

LuxMaPro-ID	3908
Maßnahmentyp	HY DU.02 - Wiederherstellung der ökologischen Durchgängigkeit - Durchlass/Verrohrung/Überbauung
Maßnahmenbeschreibung	Wiederherstellung der Durchgängigkeit - Durchlass/Verrohrung/Überbauung - Schetzelbaach - Stafelter - höhe CR119 (Gréngewald)(Souteriech) (L=7m)
