Bauwerk (ID): 005_0139_DV_01

Gewässer: Blees

OWK: III-1.2.1.a

Identifikation und Lage

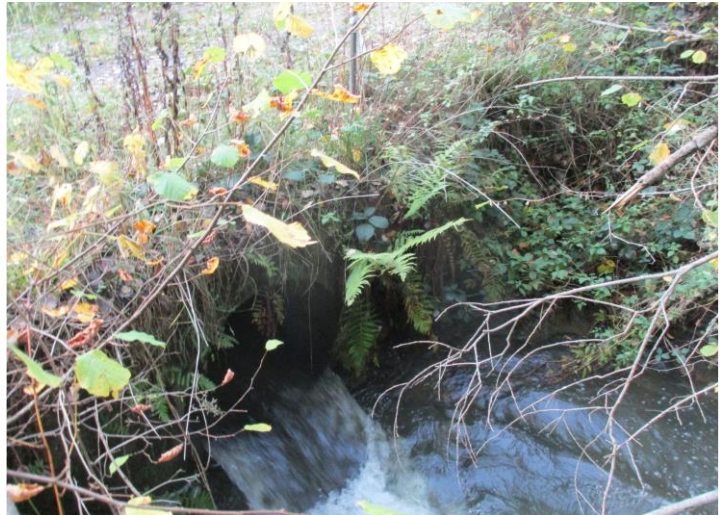
Foto: Anfang (Unterwasser)

Bauwerkstyp	Durchlass
Profilart	Kreisprofil
Zustand	intakt
Länge [m]	5,00
Breite [m]	1,25
Höhe [m]	1,25
Einengung des Querprofils [%]	35
Wanderweg-Tiefe (Minimum) [m]	0,35
Sohlbeschaffenheit (Substratauflage)	geringe Sedimentauflage (<10 cm)
Wassertiefe unterhalb	nicht ausreichend
Niveaudifferenz (unten) [m]	0,40
Niveaudifferenz (oben) [m]	0,00
Rückstau [m]	kein

aufwärts	nicht durchgängig (Klasse 5)
abwärts	durchgängig (Klasse 1)
Gesamtbewertung Fische	Klasse 4

LuxMaPro-ID	3716
Maßnahmentyp	HY DU.02 - Wiederherstellung der ökologischen Durchgängigkeit - Durchlass/Verrohrung/Überbauung
Maßnahmenbeschreibung	Wiederherstellung der Durchgängigkeit - Durchlass/Verrohrung/Überbauung - Blees - Gralingen - oberhalb Schiessstand/Geischdellchen (L=5m)
