Bauwerk (ID): 005_0160_DV_01

Gewässer: Blees

OWK: III-1.2.1.a

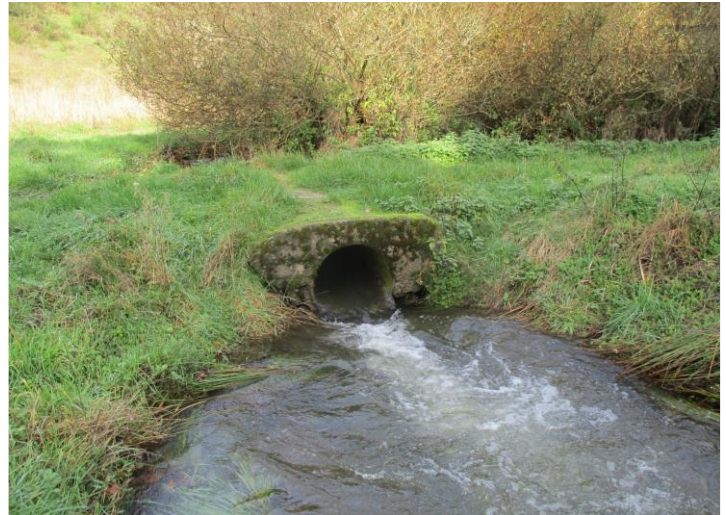
Foto: Anfang (Unterwasser)

Bauwerkstyp	Durchlass
Profilart	Kreisprofil
Zustand	intakt
Länge [m]	5,00
Breite [m]	0,75
Höhe [m]	0,75
Einengung des Querprofils [%]	60
Wanderweg-Tiefe (Minimum) [m]	0,20
Sohlbeschaffenheit (Substratauflage)	keine Sedimentauflage
Wassertiefe unterhalb	ausreichend
Niveaudifferenz (unten) [m]	0,15
Niveaudifferenz (oben) [m]	0,00
Rückstau [m]	kein

aufwärts	eingeschränkt durchgängig (Klasse 3)
abwärts	eingeschränkt durchgängig (Klasse 3)
Gesamtbewertung Fische	Klasse 3

Geschiebe	temporär/leicht eingeschränkt (Klasse 2)
Schwefstoffe	temporär/leicht eingeschränkt (Klasse 2)
Morphodynamik	Standort teilweise beeinträchtigt (Klasse 3)
Gesamtbewertung Sedimente	Klasse 2

Gesamtbewertung Durchgängigkeit: Klasse 3

LuxMaPro-ID	3718
Maßnahmentyp	HY DU.02 - Wiederherstellung der ökologischen Durchgängigkeit - Durchlass/Verrohrung/Überbauung
Maßnahmenbeschreibung	Wiederherstellung der Durchgängigkeit - Durchlass/Verrohrung/Überbauung - Blees - Merscheid - höhe Kömpchen/Mündung Rackesbaach (L=5m)
