Bauwerk (ID): 005\_0175\_DV\_01

Gewässer: Blees

OWK: III-1.2.1.a

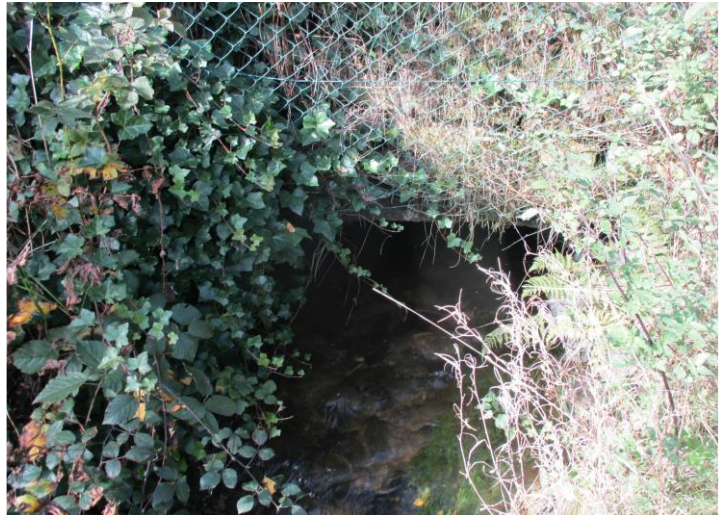
**Foto: Anfang (Unterwasser)**

Bauwerkstyp	Verrohrung
Profilart	Kastenprofil
Zustand	intakt
Länge [m]	31,00
Breite [m]	1,50
Höhe [m]	0,50
Einengung des Querprofils [%]	10
Wanderweg-Tiefe (Minimum) [m]	0,20
Sohlbeschaffenheit (Substratauflage)	>10 cm Sedimentaflage
Wassertiefe unterhalb	ausreichend
Niveaudifferenz (unten) [m]	0,00
Niveaudifferenz (oben) [m]	0,00
Rückstau [m]	kein

aufwärts	eingeschränkt durchgängig (Klasse 3)
abwärts	eingeschränkt durchgängig (Klasse 3)
Gesamtbewertung Fische	Klasse 3

Geschiebe	temporär/leicht eingeschränkt (Klasse 2)
Schwefstoffe	temporär/leicht eingeschränkt (Klasse 2)
Morphodynamik	Standort insgesamt beeinträchtigt (Klasse 4)
Gesamtbewertung Sedimente	Klasse 3

**Gesamtbewertung Durchgängigkeit: Klasse 3**

LuxMaPro-ID	3719
Maßnahmentyp	HY DU.02 - Wiederherstellung der ökologischen Durchgängigkeit - Durchlass/Verrohrung/Überbauung
Maßnahmenbeschreibung	Wiederherstellung der Durchgängigkeit - Durchlass/Verrohrung/Überbauung - Blees - Kéiermillen - Weier 1 Nonnebiert (L=31m)
