Bauwerk (ID): 005_0187_DV_01

Gewässer: Blees

Identifikation und Lage

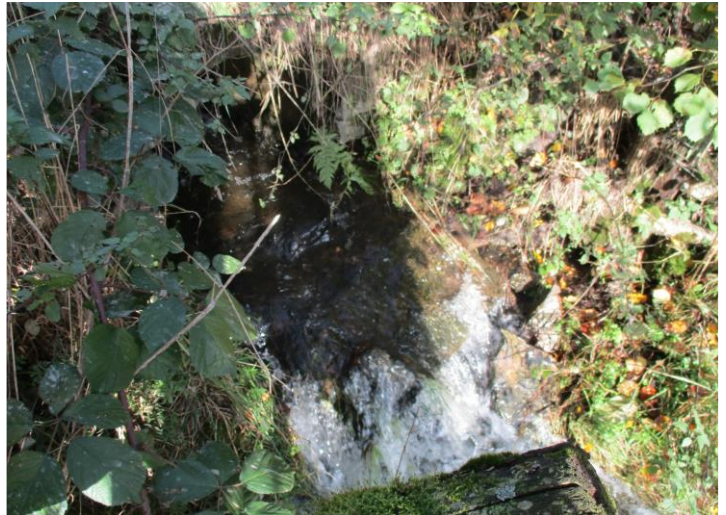
Foto: Anfang (Unterwasser)

Bauwerkstyp	Durchlass
Profilart	Kreisprofil
Zustand	intakt
Länge [m]	5,00
Breite [m]	0,00
Höhe [m]	0,00
Einengung des Querprofils [%]	0
Wanderweg-Tiefe (Minimum) [m]	0,00
Sohlbeschaffenheit (Substratauflage)	nicht erkennbar
Wassertiefe unterhalb	nicht erkennbar
Niveaudifferenz (unten) [m]	0,50
Niveaudifferenz (oben) [m]	0,00
Rückstau [m]	nicht erkennbar

aufwärts	nicht durchgängig (Klasse 5)
abwärts	eingeschränkt durchgängig (Klasse 3)
Gesamtbewertung Fische	Klasse 4

LuxMaPro-ID	3721
Maßnahmentyp	HY DU.02 - Wiederherstellung der ökologischen Durchgängigkeit - Durchlass/Verrohrung/Überbauung
Maßnahmenbeschreibung	Wiederherstellung der Durchgängigkeit - Durchlass/Verrohrung/Überbauung - Blees - Hoscheid-Dickt - Fuselach (L=5m)
