Bauwerk (ID): 310\_0010\_DV\_01

Gewässer: Tandlerbaach

OWK: III-1.2.2

**Identifikation und Lage**

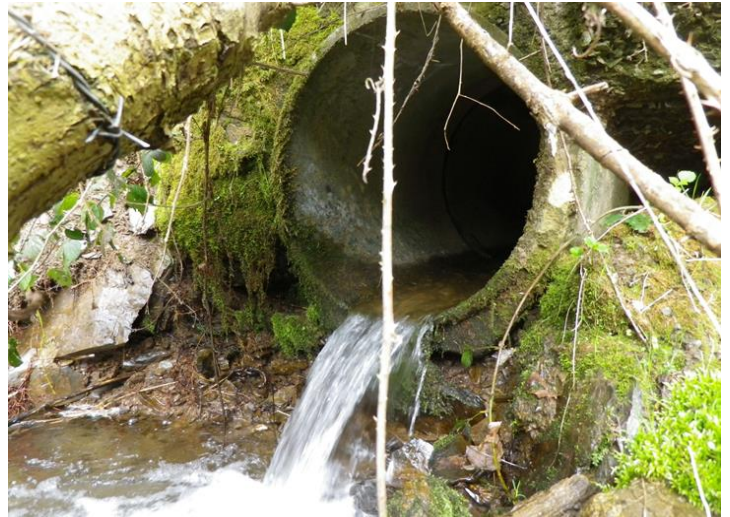
**Foto: Anfang (Unterwasser)**

Bauwerkstyp	Durchlass
Profilart	Kreisprofil
Zustand	intakt
Länge [m]	7,00
Breite [m]	80,00
Höhe [m]	90,00
Einengung des Querprofils [%]	70
Wanderweg-Tiefe (Minimum) [m]	0,05
Sohlbeschaffenheit (Substratauflage)	keine Sedimentauflage
Wassertiefe unterhalb	nicht ausreichend
Niveaudifferenz (unten) [m]	0,45
Niveaudifferenz (oben) [m]	0,00
Rückstau [m]	kein

aufwärts	nicht durchgängig (Klasse 5)
abwärts	eingeschränkt durchgängig (Klasse 3)
Gesamtbewertung Fische	Klasse 4

Geschiebe	mäßig eingeschränkt (Klasse 3)
Schwefstoffe	temporär/leicht eingeschränkt (Klasse 2)
Morphodynamik	Standort teilweise beeinträchtigt (Klasse 3)
Gesamtbewertung Sedimente	Klasse 3

**Gesamtbewertung Durchgängigkeit: Klasse 4**

LuxMaPro-ID	3819
Maßnahmentyp	HY DU.02 - Wiederherstellung der ökologischen Durchgängigkeit - Durchlass/Verrohrung/Überbauung
Maßnahmenbeschreibung	Wiederherstellung der Durchgängigkeit - Durchlass/Verrohrung/Überbauung - Houschterbaach - Walsdorf - höhe Groussfeld (L=7m)
