Bauwerk (ID): 322\_0014\_DV\_01

Gewässer: Tandlerbaach

**Identifikation und Lage**

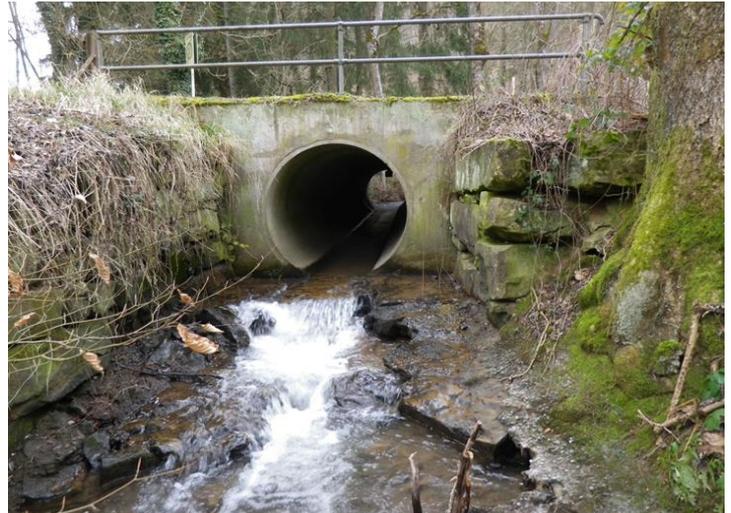
**Foto: Anfang (Unterwasser)**

Bauwerkstyp	Durchlass
Profilart	Kreisprofil
Zustand	intakt
Länge [m]	6,21
Breite [m]	1,50
Höhe [m]	1,60
Einengung des Querprofils [%]	30
Wanderweg-Tiefe (Minimum) [m]	0,15
Sohlbeschaffenheit (Substratauflage)	keine Sedimentauflage
Wassertiefe unterhalb	nicht ausreichend
Niveaudifferenz (unten) [m]	0,25
Niveaudifferenz (oben) [m]	0,00
Rückstau [m]	<20 m

LuxMaPro-ID	3820
Maßnahmentyp	HY DU.02 - Wiederherstellung der ökologischen Durchgängigkeit - Durchlass/Verrohrung/Überbauung
Maßnahmenbeschreibung	Wiederherstellung der Durchgängigkeit - Durchlass/Verrohrung/Überbauung - Tandlerbaach - Tandel - höhe Schule (Grouf) (L=6m)

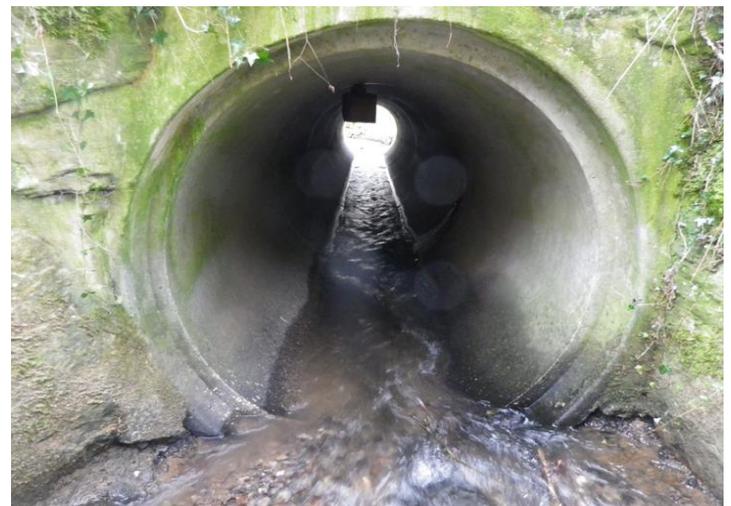
**Foto: Ende (Oberwasser)**

aufwärts	nicht durchgängig (Klasse 5)
abwärts	eingeschränkt durchgängig (Klasse 3)
Gesamtbewertung Fische	Klasse 4

Geschiebe	mäßig eingeschränkt (Klasse 3)
Schwefstoffe	temporär/leicht eingeschränkt (Klasse 2)
Morphodynamik	Standort teilweise beeinträchtigt (Klasse 3)
Gesamtbewertung Sedimente	Klasse 3
