Bauwerk (ID): 322_0043_DV_01

Gewässer: Tandelerbaach

OWK: III-1.2.2

Identifikation und Lage

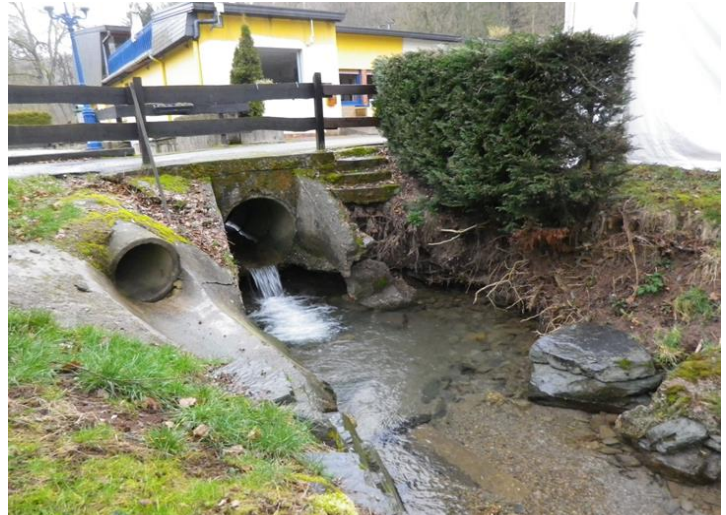
Foto: Anfang (Unterwasser)

Bauwerkstyp	Durchlass
Profilart	Kreisprofil
Zustand	intakt
Länge [m]	5,00
Breite [m]	0,80
Höhe [m]	0,80
Einengung des Querprofils [%]	30
Wanderweg-Tiefe (Minimum) [m]	0,00
Sohlbeschaffenheit (Substratauflage)	keine Sedimentauflage
Wassertiefe unterhalb	nicht ausreichend
Niveaudifferenz (unten) [m]	0,40
Niveaudifferenz (oben) [m]	0,00
Rückstau [m]	<20 m

aufwärts	nicht durchgängig (Klasse 5)
abwärts	eingeschränkt durchgängig (Klasse 3)
Gesamtbewertung Fische	Klasse 4

LuxMaPro-ID	3822
Maßnahmentyp	HY DU.02 - Wiederherstellung der ökologischen Durchgängigkeit - Durchlass/Verrohrung/Überbauung
Maßnahmenbeschreibung	Wiederherstellung der Durchgängigkeit - Durchlass/Verrohrung/Überbauung - Tandelerbaach - Fouhren - höhe Camping 2 (L=5m)
