Bauwerk (ID): 260_0056_DV_01

Gewässer: Stool

Identifikation und Lage

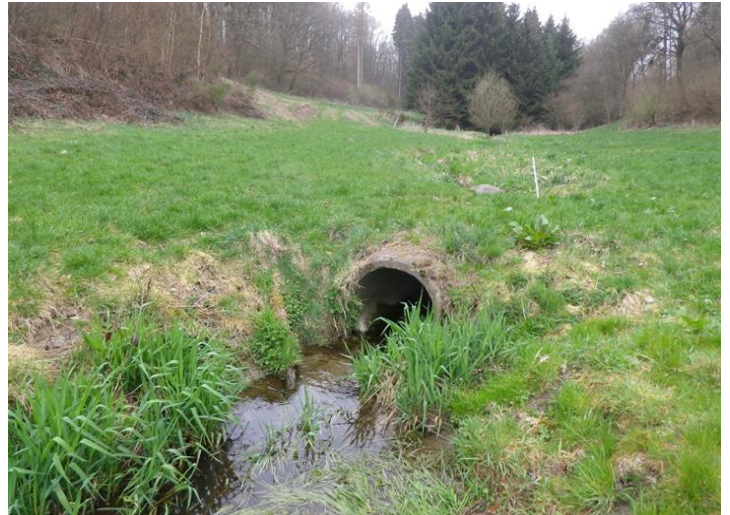
Foto: Anfang (Unterwasser)

Bauwerkstyp	Durchlass
Profilart	Kreisprofil
Zustand	intakt
Länge [m]	5,00
Breite [m]	0,70
Höhe [m]	0,70
Einengung des Querprofils [%]	30
Wanderweg-Tiefe (Minimum) [m]	0,03
Sohlbeschaffenheit (Substratauflage)	keine Sedimentauflage
Wassertiefe unterhalb	nicht ausreichend
Niveaudifferenz (unten) [m]	0,00
Niveaudifferenz (oben) [m]	0,00
Rückstau [m]	kein

aufwärts	eingeschränkt durchgängig (Klasse 3)
abwärts	eingeschränkt durchgängig (Klasse 3)
Gesamtbewertung Fische	Klasse 3

Geschiebe	mäßig eingeschränkt (Klasse 3)
Schwefstoffe	temporär/leicht eingeschränkt (Klasse 2)
Morphodynamik	Standort teilweise beeinträchtigt (Klasse 3)
Gesamtbewertung Sedimente	Klasse 3

Gesamtbewertung Durchgängigkeit: Klasse 3

LuxMaPro-ID	3806
Maßnahmentyp	HY DU.02 - Wiederherstellung der ökologischen Durchgängigkeit - Durchlass/Verrohrung/Überbauung
Maßnahmenbeschreibung	Wiederherstellung der Durchgängigkeit - Durchlass/Verrohrung/Überbauung - Stool - Weiler - längs CR353 (oberhalb Weiher) (L=5m)
