Bauwerk (ID): 260_0061_DV_01

Gewässer: Stool

OWK: III-1.2.3

Identifikation und Lage

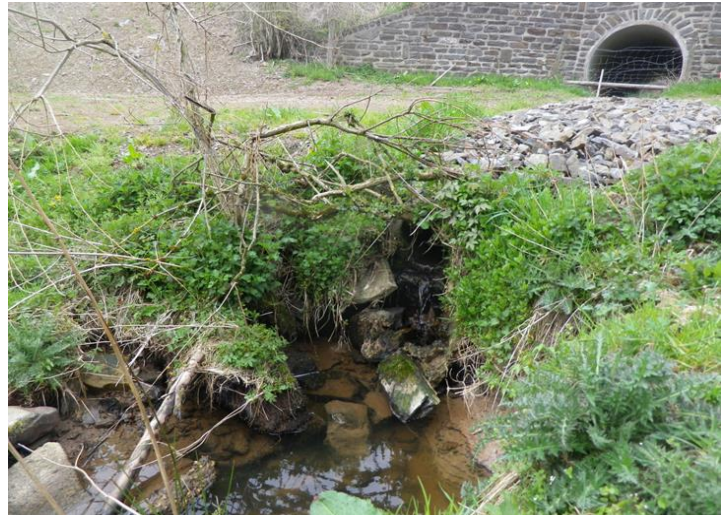
Foto: Anfang (Unterwasser)

Bauwerkstyp	Durchlass
Profilart	Kreisprofil
Zustand	intakt
Länge [m]	49,00
Breite [m]	0,50
Höhe [m]	0,50
Einengung des Querprofils [%]	80
Wanderweg-Tiefe (Minimum) [m]	0,02
Sohlbeschaffenheit (Substratauflage)	keine Sedimentauflage
Wassertiefe unterhalb	nicht ausreichend
Niveaudifferenz (unten) [m]	0,40
Niveaudifferenz (oben) [m]	0,00
Rückstau [m]	kein

aufwärts	nicht durchgängig (Klasse 5)
abwärts	nicht durchgängig (Klasse 5)
Gesamtbewertung Fische	Klasse 5

Geschiebe	stark eingeschränkt (Klasse 4)
Schwefstoffe	temporär/leicht eingeschränkt (Klasse 2)
Morphodynamik	Standort insgesamt beeinträchtigt (Klasse 4)
Gesamtbewertung Sedimente	Klasse 3

Gesamtbewertung Durchgängigkeit: Klasse 5

LuxMaPro-ID	3808
Maßnahmentyp	HY DU.02 - Wiederherstellung der ökologischen Durchgängigkeit - Durchlass/Verrohrung/Überbauung
Maßnahmenbeschreibung	Wiederherstellung der Durchgängigkeit - Durchlass/Verrohrung/Überbauung - Stool - Weiler - unter CR320 (L=49m)
