Bauwerk (ID): 394_0000_DV_01

Gewässer: Tirelbaach

Identifikation und Lage

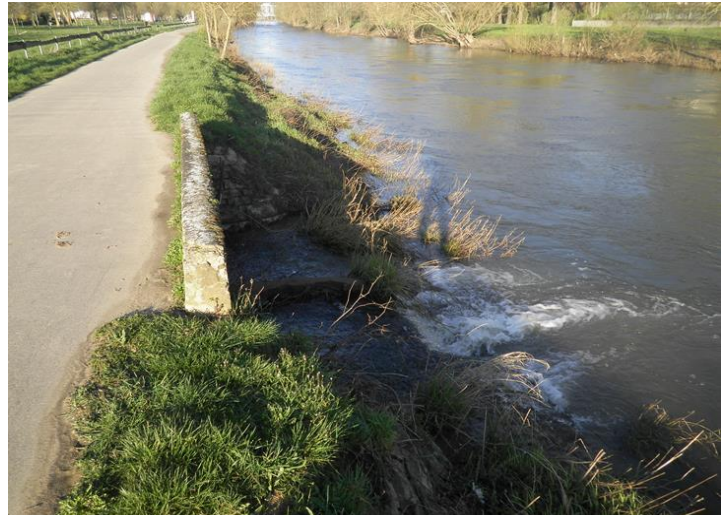
Foto: Anfang (Unterwasser)

Bauwerkstyp	Durchlass
Profilart	Kastenprofil
Zustand	intakt
Länge [m]	6,00
Breite [m]	4,50
Höhe [m]	1,00
Einengung des Querprofils [%]	0
Wanderweg-Tiefe (Minimum) [m]	0,07
Sohlbeschaffenheit (Substratauflage)	keine Sedimentauflage
Wassertiefe unterhalb	ausreichend
Niveaudifferenz (unten) [m]	0,45
Niveaudifferenz (oben) [m]	0,00
Rückstau [m]	kein

aufwärts	nicht durchgängig (Klasse 5)
abwärts	eingeschränkt durchgängig (Klasse 3)
Gesamtbewertung Fische	Klasse 4

LuxMaPro-ID	3857
Maßnahmentyp	HY DU.02 - Wiederherstellung der ökologischen Durchgängigkeit - Durchlass/Verrohrung/Überbauung
Maßnahmenbeschreibung	Wiederherstellung der Durchgängigkeit - Durchlass/Verrohrung/Überbauung - Tirelbaach - Gilsdorf - unter Fahrradweg oberhalb Mündung Sauer (L=6m)
