Bauwerk (ID): 394\_0035\_DV\_01

Gewässer: Tirelbaach

**Identifikation und Lage**

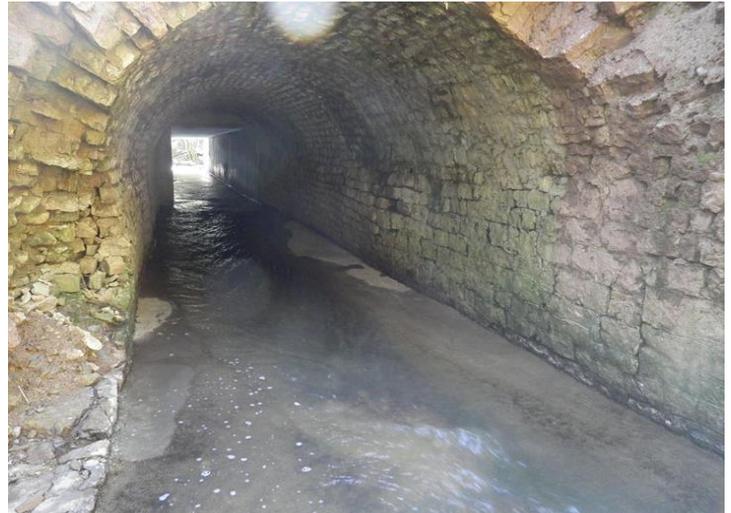
**Foto: Anfang (Unterwasser)**

Bauwerkstyp	Durchlass
Profilart	Kastenprofil
Zustand	intakt
Länge [m]	35,00
Breite [m]	2,50
Höhe [m]	2,50
Einengung des Querprofils [%]	15
Wanderweg-Tiefe (Minimum) [m]	0,05
Sohlbeschaffenheit (Substratauflage)	keine Sedimentauflage
Wassertiefe unterhalb	nicht ausreichend
Niveaudifferenz (unten) [m]	0,00
Niveaudifferenz (oben) [m]	0,00
Rückstau [m]	kein

aufwärts	nicht durchgängig (Klasse 5)
abwärts	eingeschränkt durchgängig (Klasse 3)
Gesamtbewertung Fische	Klasse 4

LuxMaPro-ID	3858
Maßnahmentyp	HY DU.02 - Wiederherstellung der ökologischen Durchgängigkeit - Durchlass/Verrohrung/Überbauung
Maßnahmenbeschreibung	Wiederherstellung der Durchgängigkeit - Durchlass/Verrohrung/Überbauung - Tirelbaach - Mouschiërg - unter N14 (Tirels)(unterhalb) (L=35m)
