Bauwerk (ID): 394_0047_DV_01

Gewässer: Tirelbaach

OWK: III-1.3

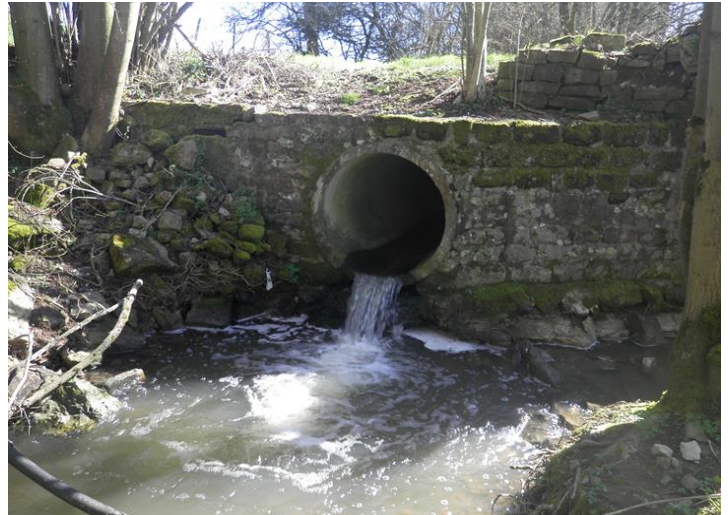
Foto: Anfang (Unterwasser)

Bauwerkstyp	Durchlass
Profilart	Kreisprofil
Zustand	intakt
Länge [m]	12,00
Breite [m]	1,20
Höhe [m]	1,20
Einengung des Querprofils [%]	60
Wanderweg-Tiefe (Minimum) [m]	0,00
Sohlbeschaffenheit (Substratauflage)	keine Sedimentauflage
Wassertiefe unterhalb	ausreichend
Niveaudifferenz (unten) [m]	0,55
Niveaudifferenz (oben) [m]	0,00
Rückstau [m]	kein

aufwärts	nicht durchgängig (Klasse 5)
abwärts	eingeschränkt durchgängig (Klasse 3)
Gesamtbewertung Fische	Klasse 4

LuxMaPro-ID	3860
Maßnahmentyp	HY DU.02 - Wiederherstellung der ökologischen Durchgängigkeit - Durchlass/Verrohrung/Überbauung
Maßnahmenbeschreibung	Wiederherstellung der Durchgängigkeit - Durchlass/Verrohrung/Überbauung - Tirelbaach - Stegen - N14 (unterhalb STEP) (L=12m)
