Bauwerk (ID): 394\_0050\_DV\_01

Gewässer: Tirelbaach

**Identifikation und Lage**

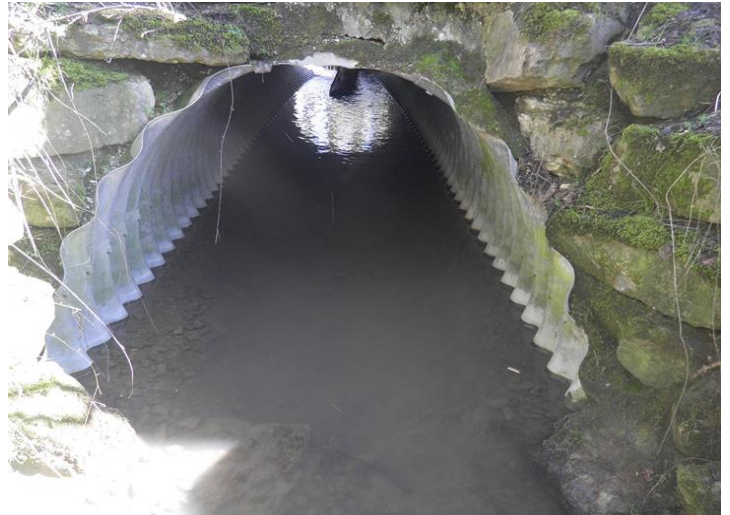
**Foto: Anfang (Unterwasser)**

Bauwerkstyp	Durchlass
Profilart	Kreisprofil
Zustand	intakt
Länge [m]	13,00
Breite [m]	1,20
Höhe [m]	1,20
Einengung des Querprofils [%]	20
Wanderweg-Tiefe (Minimum) [m]	0,00
Sohlbeschaffenheit (Substratauflage)	keine Sedimentauflage
Wassertiefe unterhalb	ausreichend
Niveaudifferenz (unten) [m]	0,00
Niveaudifferenz (oben) [m]	0,35
Rückstau [m]	kein

aufwärts	nicht durchgängig (Klasse 5)
abwärts	eingeschränkt durchgängig (Klasse 3)
Gesamtbewertung Fische	Klasse 4

LuxMaPro-ID	3861
Maßnahmentyp	HY DU.02 - Wiederherstellung der ökologischen Durchgängigkeit - Durchlass/Verrohrung/Überbauung
Maßnahmenbeschreibung	Wiederherstellung der Durchgängigkeit - Durchlass/Verrohrung/Überbauung - Tirelbaach - Stegen - CR347 (oberhalb STEP) (L=13m)

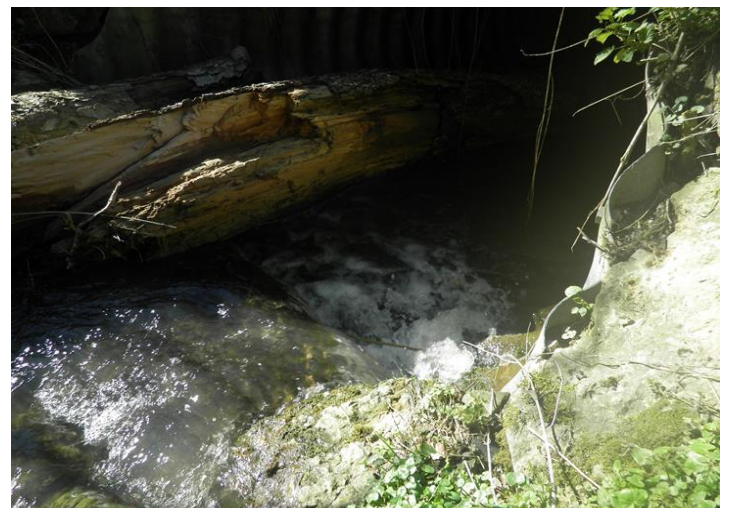
**Foto: Ende (Oberwasser)**

Geschiebe	mäßig eingeschränkt (Klasse 3)
Schwefstoffe	temporär/leicht eingeschränkt (Klasse 2)
Morphodynamik	Standort teilweise beeinträchtigt (Klasse 3)
Gesamtbewertung Sedimente	Klasse 3
