Bauwerk (ID): 394_0059_DV_01

Gewässer: Tirelbaach

OWK: III-1.3

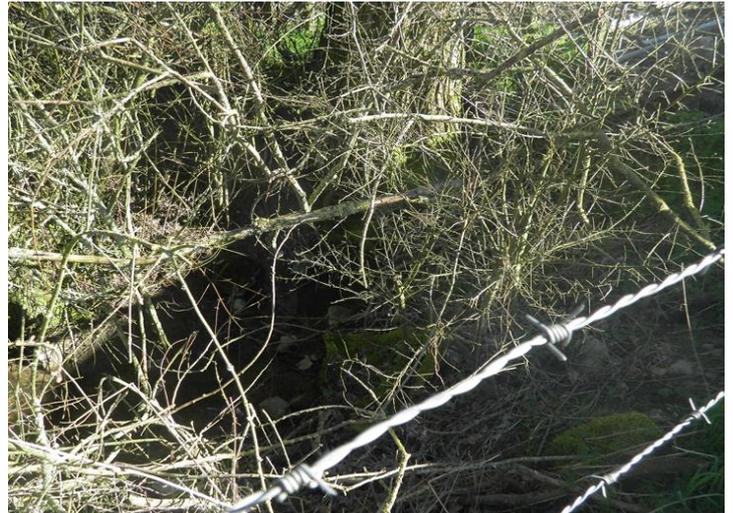
Foto: Anfang (Unterwasser)

Bauwerkstyp	Durchlass
Profilart	Kreisprofil
Zustand	intakt
Länge [m]	20,00
Breite [m]	0,25
Höhe [m]	0,25
Einengung des Querprofils [%]	25
Wanderweg-Tiefe (Minimum) [m]	0,03
Sohlbeschaffenheit (Substratauflage)	keine Sedimentauflage
Wassertiefe unterhalb	nicht ausreichend
Niveaudifferenz (unten) [m]	0,00
Niveaudifferenz (oben) [m]	0,00
Rückstau [m]	kein

aufwärts	eingeschränkt durchgängig (Klasse 3)
abwärts	eingeschränkt durchgängig (Klasse 3)
Gesamtbewertung Fische	Klasse 3

Geschiebe	mäßig eingeschränkt (Klasse 3)
Schwefstoffe	temporär/leicht eingeschränkt (Klasse 2)
Morphodynamik	Standort teilweise beeinträchtigt (Klasse 3)
Gesamtbewertung Sedimente	Klasse 3

Gesamtbewertung Durchgängigkeit: Klasse 3

LuxMaPro-ID	3862
Maßnahmentyp	HY DU.02 - Wiederherstellung der ökologischen Durchgängigkeit - Durchlass/Verrohrung/Überbauung
Maßnahmenbeschreibung	Wiederherstellung der Durchgängigkeit - Durchlass/Verrohrung/Überbauung - Tirelbaach - Stegen - unter Gerelwee (Sauerwiss) (L=20m)
