Bauwerk (ID): 246\_0076\_DV\_01

Gewässer: Schlänner

**Identifikation und Lage**

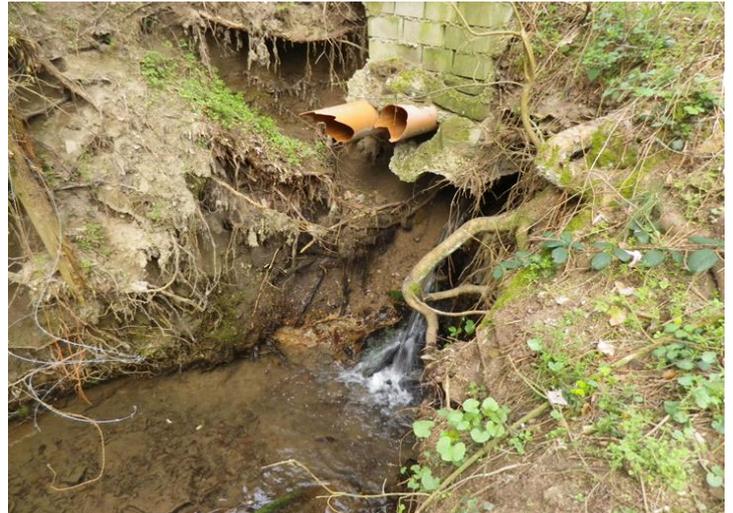
**Foto: Anfang (Unterwasser)**

Bauwerkstyp	Durchlass
Profilart	Kreisprofil
Zustand	intakt
Länge [m]	5,00
Breite [m]	0,20
Höhe [m]	0,20
Einengung des Querprofils [%]	80
Wanderweg-Tiefe (Minimum) [m]	0,00
Sohlbeschaffenheit (Substratauflage)	keine Sedimentauflage
Wassertiefe unterhalb	nicht ausreichend
Niveaudifferenz (unten) [m]	1,20
Niveaudifferenz (oben) [m]	0,00
Rückstau [m]	kein

aufwärts	nicht durchgängig (Klasse 5)
abwärts	nicht durchgängig (Klasse 5)
Gesamtbewertung Fische	Klasse 5

Geschiebe	stark eingeschränkt (Klasse 4)
Schwefstoffe	stark eingeschränkt (Klasse 4)
Morphodynamik	Standort insgesamt beeinträchtigt (Klasse 4)
Gesamtbewertung Sedimente	Klasse 4

**Gesamtbewertung Durchgängigkeit: Klasse 5**

LuxMaPro-ID	3805
Maßnahmentyp	HY DU.02 - Wiederherstellung der ökologischen Durchgängigkeit - Durchlass/Verrohrung/Überbauung
Maßnahmenbeschreibung	Wiederherstellung der Durchgängigkeit - Durchlass/Verrohrung/Überbauung - Schlänner - Holzthum - oberhalb Weg Schleedbiert (L=5m)
