Bauwerk (ID): 220_0025_DV_01

Gewässer: Dirbech

OWK: III-2.2.2

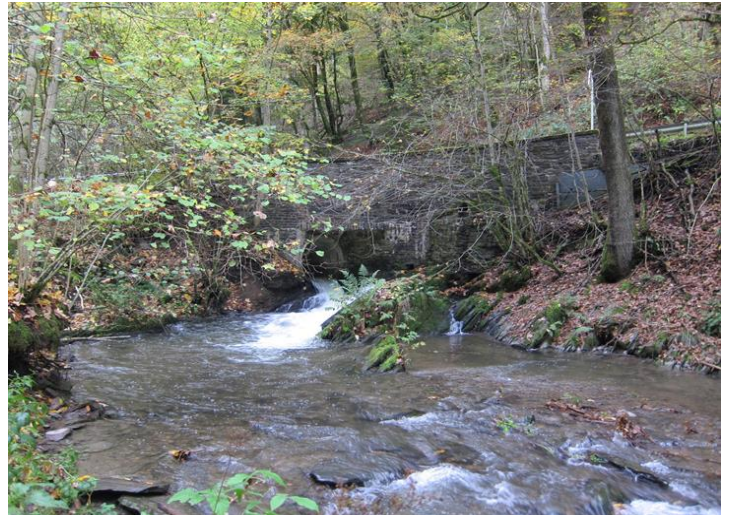
Foto: Anfang (Unterwasser)

Bauwerkstyp	Durchlass
Profilart	Kreisprofil
Zustand	intakt
Länge [m]	21,00
Breite [m]	0,80
Höhe [m]	0,80
Einengung des Querprofils [%]	30
Wanderweg-Tiefe (Minimum) [m]	0,00
Sohlbeschaffenheit (Substratauflage)	keine Sedimentauflage
Wassertiefe unterhalb	nicht ausreichend
Niveaudifferenz (unten) [m]	1,20
Niveaudifferenz (oben) [m]	0,00
Rückstau [m]	kein

aufwärts	nicht durchgängig (Klasse 5)
abwärts	nicht durchgängig (Klasse 5)
Gesamtbewertung Fische	Klasse 5

LuxMaPro-ID	3799
Maßnahmentyp	HY DU.02 - Wiederherstellung der ökologischen Durchgängigkeit - Durchlass/Verrohrung/Überbauung
Maßnahmenbeschreibung	Wiederherstellung der Durchgängigkeit - Durchlass/Verrohrung/Überbauung - Dirbech - Eschdorf - CR314 (L=21m)
