Bauwerk (ID): 220_0054_DV_01

Gewässer: Dirbech

OWK: III-2.2.2

Identifikation und Lage

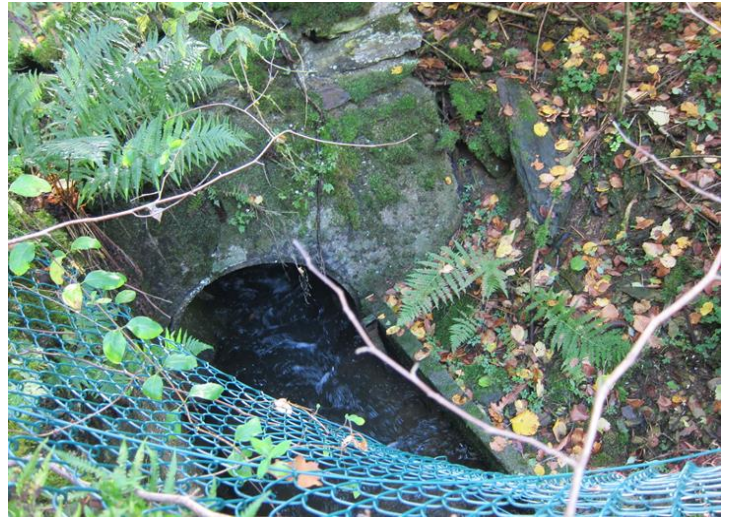
Foto: Anfang (Unterwasser)

Bauwerkstyp	Durchlass
Profilart	Kreisprofil
Zustand	intakt
Länge [m]	6,00
Breite [m]	0,40
Höhe [m]	0,40
Einengung des Querprofils [%]	30
Wanderweg-Tiefe (Minimum) [m]	0,15
Sohlbeschaffenheit (Substratauflage)	keine Sedimentauflage
Wassertiefe unterhalb	nicht ausreichend
Niveaudifferenz (unten) [m]	0,10
Niveaudifferenz (oben) [m]	0,00
Rückstau [m]	kein

aufwärts	nicht durchgängig (Klasse 5)
abwärts	eingeschränkt durchgängig (Klasse 3)
Gesamtbewertung Fische	Klasse 4

Geschiebe	temporär/leicht eingeschränkt (Klasse 2)
Schwefstoffe	temporär/leicht eingeschränkt (Klasse 2)
Morphodynamik	Standort teilweise beeinträchtigt (Klasse 3)
Gesamtbewertung Sedimente	Klasse 2

Gesamtbewertung Durchgängigkeit: Klasse 4

LuxMaPro-ID	3802
Maßnahmentyp	HY DU.02 - Wiederherstellung der ökologischen Durchgängigkeit - Durchlass/Verrohrung/Überbauung
Maßnahmenbeschreibung	Wiederherstellung der Durchgängigkeit - Durchlass/Verrohrung/Überbauung - Dirbech - Kuborn - zwischen Fischweier (L=6m)
