Bauwerk (ID): 180_0024_DV_01

Gewässer: Harelerbaach

Identifikation und Lage

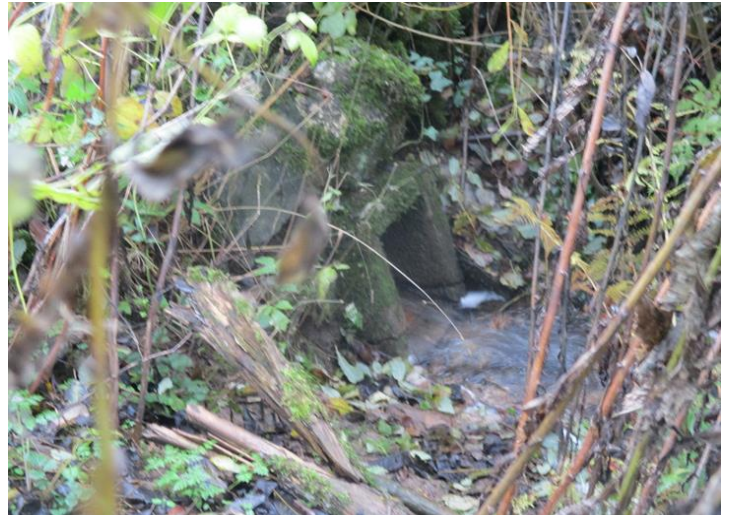
Foto: Anfang (Unterwasser)

Bauwerkstyp	Durchlass
Profilart	Kastenprofil
Zustand	intakt
Länge [m]	8,00
Breite [m]	0,25
Höhe [m]	0,25
Einengung des Querprofils [%]	40
Wanderweg-Tiefe (Minimum) [m]	0,05
Sohlbeschaffenheit (Substratauflage)	nicht erkennbar
Wassertiefe unterhalb	nicht ausreichend
Niveaudifferenz (unten) [m]	0,15
Niveaudifferenz (oben) [m]	0,00
Rückstau [m]	kein

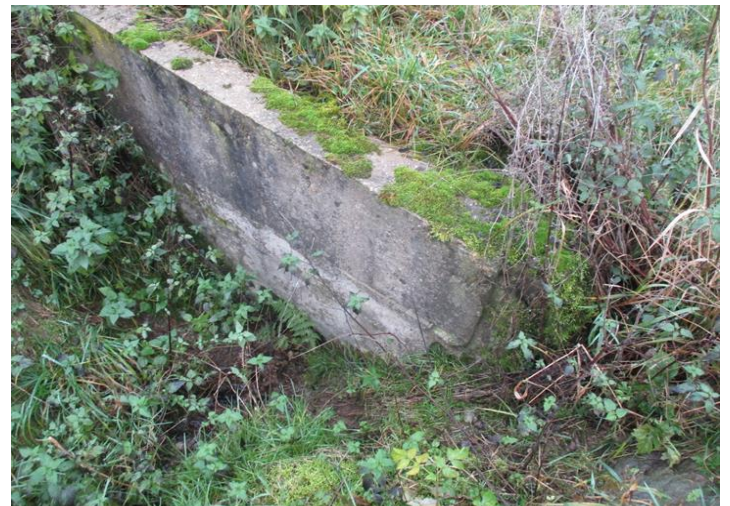
Foto: Ende (Oberwasser)

aufwärts	eingeschränkt durchgängig (Klasse 3)
abwärts	eingeschränkt durchgängig (Klasse 3)
Gesamtbewertung Fische	Klasse 3

Anmerkung: Profilart oberhalb nicht erkennbar. Gewässer fließt "unter" eine Betonwand

LuxMaPro-ID	3794
Maßnahmentyp	HY DU.02 - Wiederherstellung der ökologischen Durchgängigkeit - Durchlass/Verrohrung/Überbauung
Maßnahmenbeschreibung	Wiederherstellung der Durchgängigkeit - Durchlass/Verrohrung/Überbauung - Walterbaach - Tarchamps - Gossa (L=8m)
