Bauwerk (ID): 181\_0016\_DV\_01

Gewässer: Harelerbaach

**Identifikation und Lage**

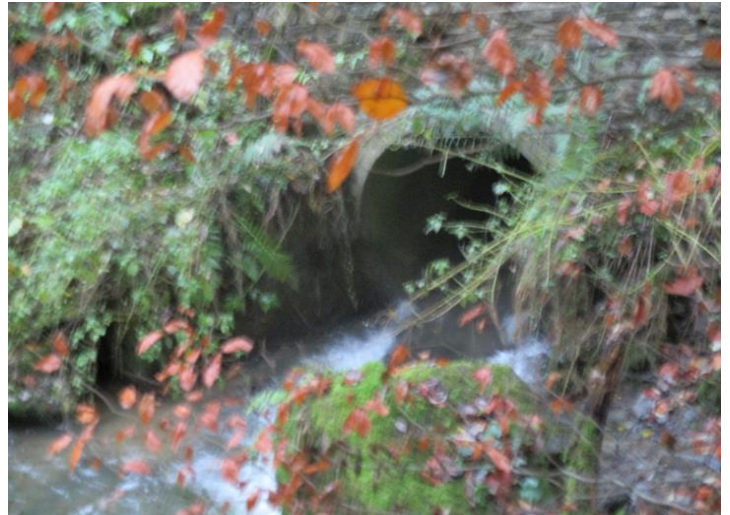
**Foto: Anfang (Unterwasser)**

Bauwerkstyp	Durchlass
Profilart	Kreisprofil
Zustand	intakt
Länge [m]	5,00
Breite [m]	0,00
Höhe [m]	0,00
Einengung des Querprofils [%]	0
Wanderweg-Tiefe (Minimum) [m]	0,00
Sohlbeschaffenheit (Substratauflage)	nicht erkennbar
Wassertiefe unterhalb	nicht erkennbar
Niveaudifferenz (unten) [m]	0,30
Niveaudifferenz (oben) [m]	0,00
Rückstau [m]	nicht erkennbar

aufwärts	nicht durchgängig (Klasse 5)
abwärts	eingeschränkt durchgängig (Klasse 3)
Gesamtbewertung Fische	Klasse 4

LuxMaPro-ID	3795
Maßnahmentyp	HY DU.02 - Wiederherstellung der ökologischen Durchgängigkeit - Durchlass/Verrohrung/Überbauung
Maßnahmenbeschreibung	Wiederherstellung der Durchgängigkeit - Durchlass/Verrohrung/Überbauung - Harelerbaach - Surre - Tockemillen (L=5m)
