Bauwerk (ID): 181_0027_DV_01

Gewässer: Harelerbaach

OWK: III-4.a

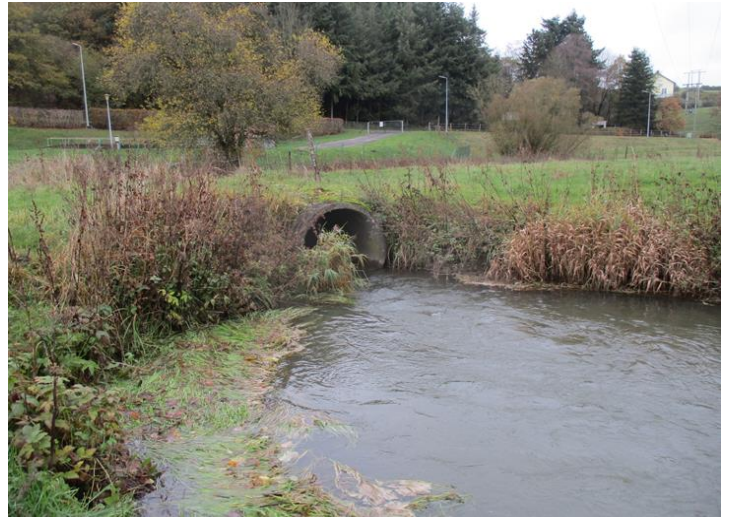
Foto: Anfang (Unterwasser)

Bauwerkstyp	Durchlass
Profilart	Kreisprofil
Zustand	intakt
Länge [m]	6,00
Breite [m]	1,25
Höhe [m]	1,25
Einengung des Querprofils [%]	35
Wanderweg-Tiefe (Minimum) [m]	0,25
Sohlbeschaffenheit (Substratauflage)	geringe Sedimentauflage (<10 cm)
Wassertiefe unterhalb	ausreichend
Niveaudifferenz (unten) [m]	0,00
Niveaudifferenz (oben) [m]	0,00
Rückstau [m]	kein

aufwärts	eingeschränkt durchgängig (Klasse 3)
abwärts	eingeschränkt durchgängig (Klasse 3)
Gesamtbewertung Fische	Klasse 3

Geschiebe	temporär/leicht eingeschränkt (Klasse 2)
Schwefstoffe	temporär/leicht eingeschränkt (Klasse 2)
Morphodynamik	Standort teilweise beeinträchtigt (Klasse 3)
Gesamtbewertung Sedimente	Klasse 2

Gesamtbewertung Durchgängigkeit: Klasse 3

LuxMaPro-ID	3796
Maßnahmentyp	HY DU.02 - Wiederherstellung der ökologischen Durchgängigkeit - Durchlass/Verrohrung/Überbauung
Maßnahmenbeschreibung	Wiederherstellung der Durchgängigkeit - Durchlass/Verrohrung/Überbauung - Harelerbaach - Harlange - Millebësch (L=6m)
