Bauwerk (ID): 181_0035_DV_01

Gewässer: Harelerbaach

OWK: III-4.a

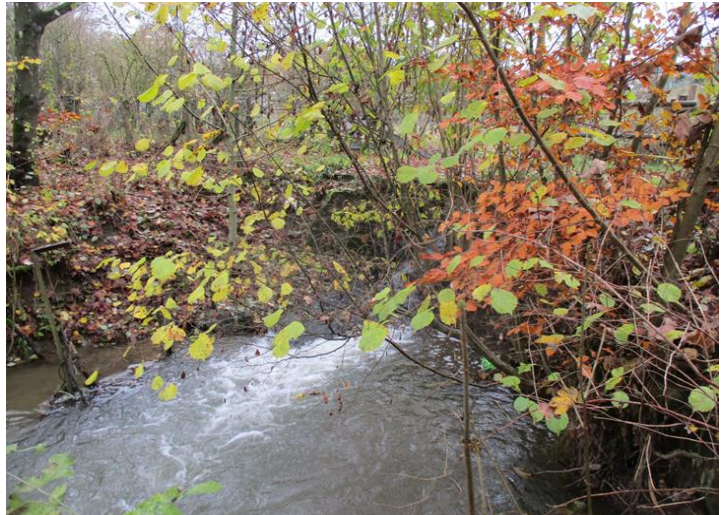
Foto: Anfang (Unterwasser)

Bauwerkstyp	Durchlass
Profilart	Kreisprofil
Zustand	intakt
Länge [m]	5,00
Breite [m]	1,00
Höhe [m]	1,00
Einengung des Querprofils [%]	50
Wanderweg-Tiefe (Minimum) [m]	0,02
Sohlbeschaffenheit (Substratauflage)	geringe Sedimentauflage (<10 cm)
Wassertiefe unterhalb	nicht ausreichend
Niveaudifferenz (unten) [m]	0,35
Niveaudifferenz (oben) [m]	0,20
Rückstau [m]	kein

aufwärts	nicht durchgängig (Klasse 5)
abwärts	eingeschränkt durchgängig (Klasse 3)
Gesamtbewertung Fische	Klasse 4

Geschiebe	temporär/leicht eingeschränkt (Klasse 2)
Schwefstoffe	temporär/leicht eingeschränkt (Klasse 2)
Morphodynamik	Standort teilweise beeinträchtigt (Klasse 3)
Gesamtbewertung Sedimente	Klasse 2

Gesamtbewertung Durchgängigkeit: Klasse 4

Anmerkung Mit Gleite/Rampe

LuxMaPro-ID	3797
Maßnahmentyp	HY DU.02 - Wiederherstellung der ökologischen Durchgängigkeit - Durchlass/Verrohrung/Überbauung
Maßnahmenbeschreibung	Wiederherstellung der Durchgängigkeit - Durchlass/Verrohrung/Überbauung - Harelerbaach - Harlange - Zentrum Harlange (L=5m)
