Bauwerk (ID): 112_0017_DV_01

Gewässer: Himmelbaach

OWK: IV-2.2.1

Identifikation und Lage

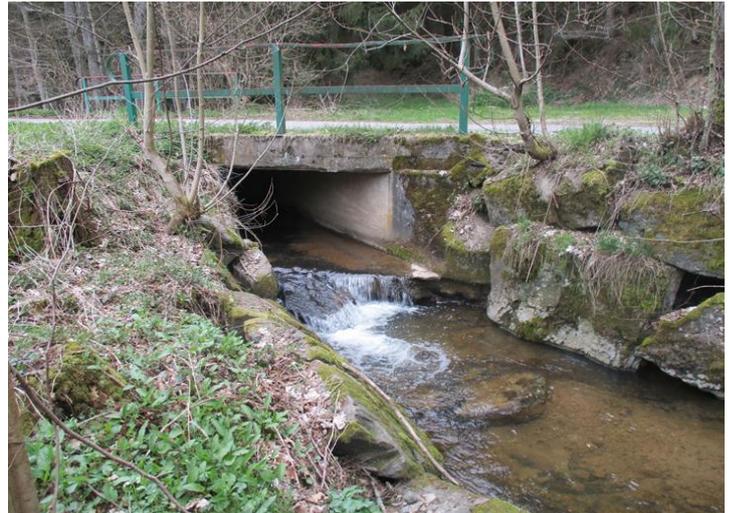
Foto: Anfang (Unterwasser)

Bauwerkstyp	Durchlass
Profilart	Kastenprofil
Zustand	intakt
Länge [m]	6,03
Breite [m]	1,50
Höhe [m]	1,00
Einengung des Querprofils [%]	20
Wanderweg-Tiefe (Minimum) [m]	0,00
Sohlbeschaffenheit (Substratauflage)	keine Sedimentauflage
Wassertiefe unterhalb	nicht ausreichend
Niveaudifferenz (unten) [m]	0,40
Niveaudifferenz (oben) [m]	0,00
Rückstau [m]	kein

aufwärts	nicht durchgängig (Klasse 5)
abwärts	durchgängig (Klasse 1)
Gesamtbewertung Fische	Klasse 4

LuxMaPro-ID	3784
Maßnahmentyp	HY DU.02 - Wiederherstellung der ökologischen Durchgängigkeit - Durchlass/Verrohrung/Überbauung
Maßnahmenbeschreibung	Wiederherstellung der Durchgängigkeit - Durchlass/Verrohrung/Überbauung - Nirterbaach - Noertrange - oberhalb Noertrange (L=6m)
