Bauwerk (ID): 224_0018_DV_01

Gewässer: Himmelbaach

OWK: IV-2.2.1

Identifikation und Lage

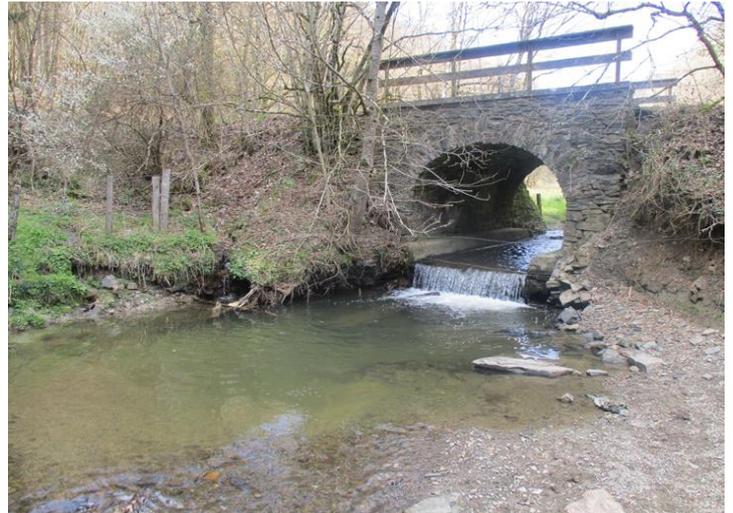
Foto: Anfang (Unterwasser)

Bauwerkstyp	Durchlass
Profilart	Maulprofil
Zustand	intakt
Länge [m]	4,67
Breite [m]	2,50
Höhe [m]	3,00
Einengung des Querprofils [%]	30
Wanderweg-Tiefe (Minimum) [m]	0,00
Sohlbeschaffenheit (Substratauflage)	keine Sedimentauflage
Wassertiefe unterhalb	nicht ausreichend
Niveaudifferenz (unten) [m]	0,60
Niveaudifferenz (oben) [m]	0,00
Rückstau [m]	kein

aufwärts	nicht durchgängig (Klasse 5)
abwärts	durchgängig (Klasse 1)
Gesamtbewertung Fische	Klasse 4

LuxMaPro-ID	3803
Maßnahmentyp	HY DU.02 - Wiederherstellung der ökologischen Durchgängigkeit - Durchlass/Verrohrung/Überbauung
Maßnahmenbeschreibung	Wiederherstellung der Durchgängigkeit - Durchlass/Verrohrung/Überbauung - Himmelbaach - Erpeldange/Wiltz - Brantbierg (L=5m)
