Bauwerk (ID): 090\_0122\_DV\_01

Gewässer: Kirel

**Identifikation und Lage**

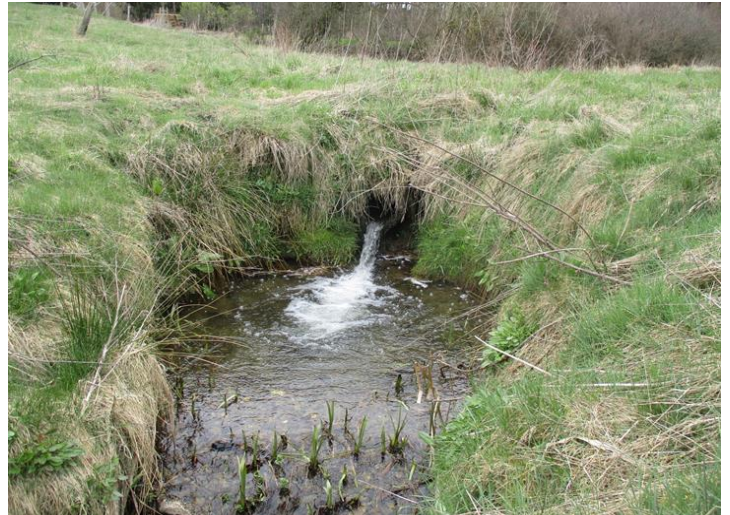
**Foto: Anfang (Unterwasser)**

Bauwerkstyp	Durchlass
Profilart	Kreisprofil
Zustand	intakt
Länge [m]	3,00
Breite [m]	0,30
Höhe [m]	0,30
Einengung des Querprofils [%]	80
Wanderweg-Tiefe (Minimum) [m]	0,00
Sohlbeschaffenheit (Substratauflage)	keine Sedimentauflage
Wassertiefe unterhalb	nicht ausreichend
Niveaudifferenz (unten) [m]	0,30
Niveaudifferenz (oben) [m]	0,00
Rückstau [m]	kein

aufwärts	nicht durchgängig (Klasse 5)
abwärts	eingeschränkt durchgängig (Klasse 3)
Gesamtbewertung Fische	Klasse 4

LuxMaPro-ID	3776
Maßnahmentyp	HY DU.02 - Wiederherstellung der ökologischen Durchgängigkeit - Durchlass/Verrohrung/Überbauung
Maßnahmenbeschreibung	Wiederherstellung der Durchgängigkeit - Durchlass/Verrohrung/Überbauung - Kirel - Lentzweiler - unterhalb Weiher-Gangelshecken (L=3m)

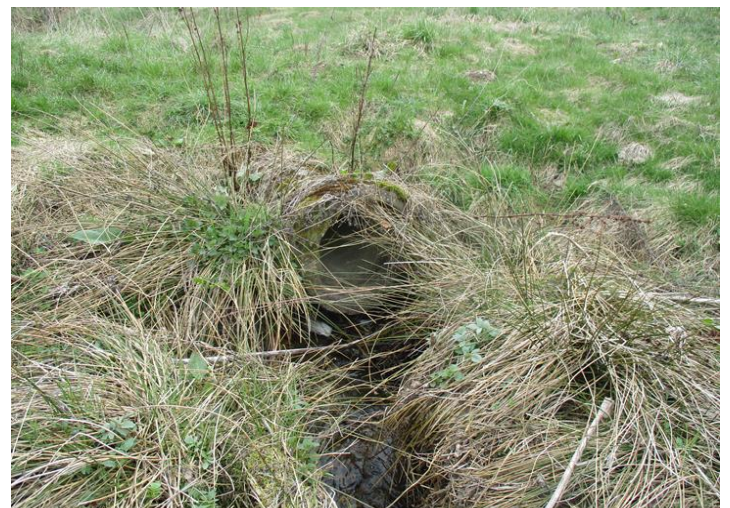
**Foto: Ende (Oberwasser)**

Geschiebe	mäßig eingeschränkt (Klasse 3)
Schwefstoffe	temporär/leicht eingeschränkt (Klasse 2)
Morphodynamik	Standort teilweise beeinträchtigt (Klasse 3)
Gesamtbewertung Sedimente	Klasse 3
