Bauwerk (ID): 102_0056_DV_01

Gewässer: Kirel

OWK: IV-2.2.2.b

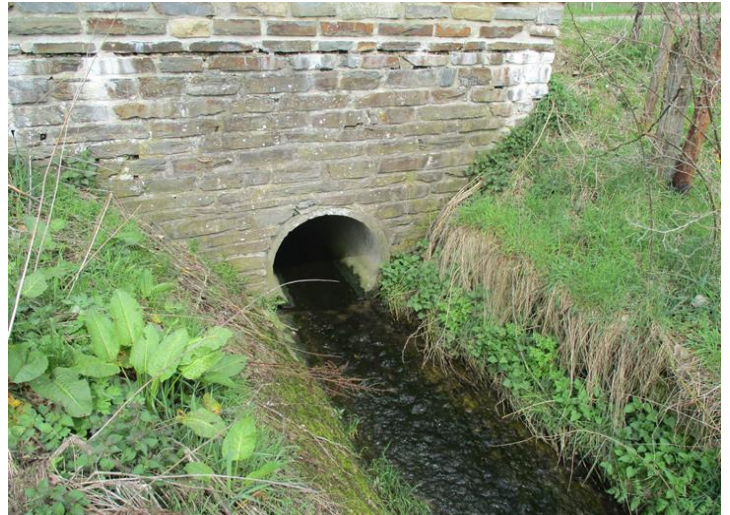
Foto: Anfang (Unterwasser)

Bauwerkstyp	Durchlass
Profilart	Kreisprofil
Zustand	intakt
Länge [m]	8,00
Breite [m]	0,80
Höhe [m]	0,80
Einengung des Querprofils [%]	50
Wanderweg-Tiefe (Minimum) [m]	0,03
Sohlbeschaffenheit (Substratauflage)	keine Sedimentauflage
Wassertiefe unterhalb	nicht ausreichend
Niveaudifferenz (unten) [m]	0,00
Niveaudifferenz (oben) [m]	0,00
Rückstau [m]	kein

Anmerkung hohe Fließgeschwindigkeit schränkt Durchgängigkeit ein

LuxMaPro-ID	3780
Maßnahmentyp	HY DU.02 - Wiederherstellung der ökologischen Durchgängigkeit - Durchlass/Verrohrung/Überbauung
Maßnahmenbeschreibung	Wiederherstellung der Durchgängigkeit - Durchlass/Verrohrung/Überbauung - Kirelbaach - Doennange - Mündung Aleweier (L=8m)
