Bauwerk (ID): 116_0018_DV_01

Gewässer: Kirel

OWK: IV-2.2.2.b

Identifikation und Lage

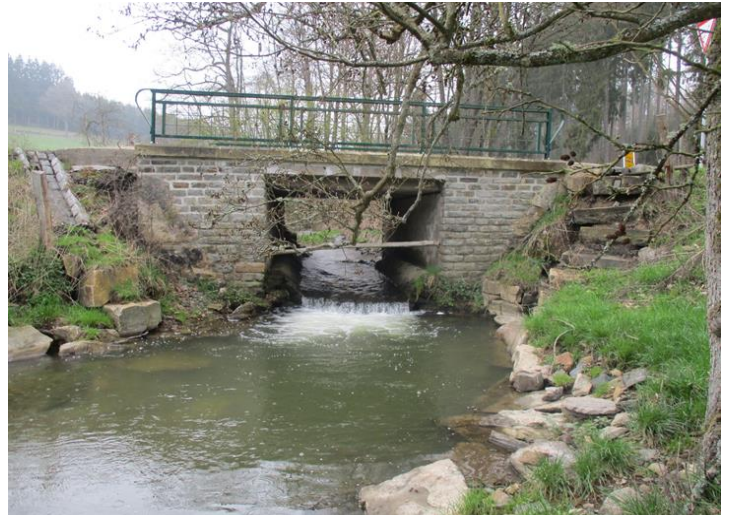
Foto: Anfang (Unterwasser)

Bauwerkstyp	Durchlass
Profilart	Kastenprofil
Zustand	intakt
Länge [m]	8,10
Breite [m]	1,25
Höhe [m]	2,00
Einengung des Querprofils [%]	60
Wanderweg-Tiefe (Minimum) [m]	0,00
Sohlbeschaffenheit (Substratauflage)	geringe Sedimentauflage (<10 cm)
Wassertiefe unterhalb	nicht ausreichend
Niveaudifferenz (unten) [m]	0,20
Niveaudifferenz (oben) [m]	0,00
Rückstau [m]	kein

aufwärts	eingeschränkt durchgängig (Klasse 3)
abwärts	durchgängig (Klasse 1)
Gesamtbewertung Fische	Klasse 3

LuxMaPro-ID	3786
Maßnahmentyp	HY DU.02 - Wiederherstellung der ökologischen Durchgängigkeit - Durchlass/Verrohrung/Überbauung
Maßnahmenbeschreibung	Wiederherstellung der Durchgängigkeit - Durchlass/Verrohrung/Überbauung - Tettelbaach - Selscheid - unter CR330 (L=8m)

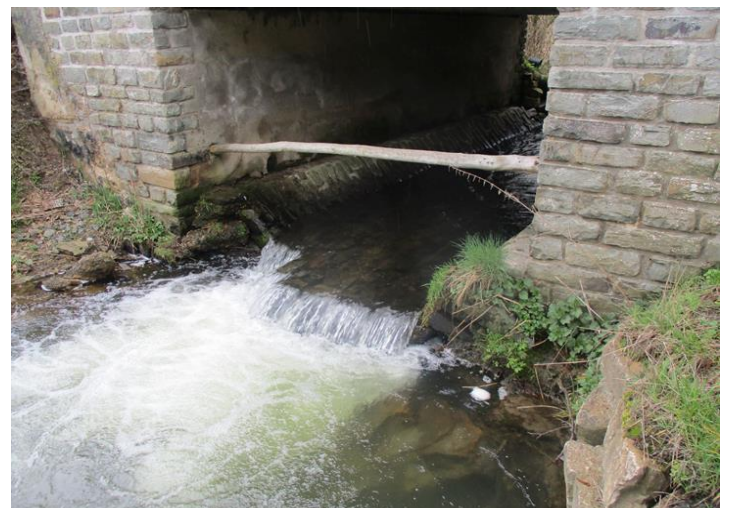
Foto: Ende (Oberwasser)

Geschiebe	voll durchgängig (Klasse 1)
Schwefstoffe	voll durchgängig (Klasse 1)
Morphodynamik	Standort teilweise beeinträchtigt (Klasse 3)
Gesamtbewertung Sedimente	Klasse 2
