Bauwerk (ID): 104_0053_DV_01

Gewässer: Wemperbaach

Identifikation und Lage

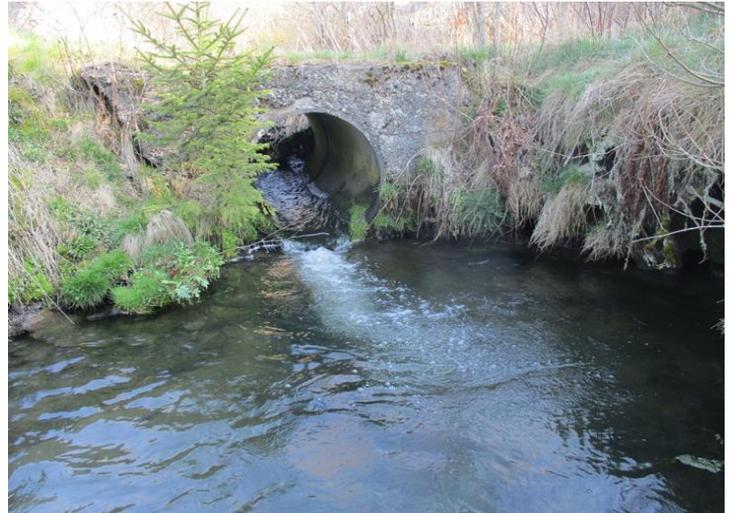
Foto: Anfang (Unterwasser)

Bauwerkstyp	Durchlass
Profilart	Kreisprofil
Zustand	intakt
Länge [m]	3,00
Breite [m]	1,00
Höhe [m]	1,00
Einengung des Querprofils [%]	10
Wanderweg-Tiefe (Minimum) [m]	0,00
Sohlbeschaffenheit (Substratauflage)	keine Sedimentauflage
Wassertiefe unterhalb	ausreichend
Niveaudifferenz (unten) [m]	0,10
Niveaudifferenz (oben) [m]	0,00
Rückstau [m]	kein

aufwärts	eingeschränkt durchgängig (Klasse 3)
abwärts	eingeschränkt durchgängig (Klasse 3)
Gesamtbewertung Fische	Klasse 3

Geschiebe	temporär/leicht eingeschränkt (Klasse 2)
Schwefstoffe	temporär/leicht eingeschränkt (Klasse 2)
Morphodynamik	Standort teilweise beeinträchtigt (Klasse 3)
Gesamtbewertung Sedimente	Klasse 2

Gesamtbewertung Durchgängigkeit: Klasse 3

LuxMaPro-ID	3782
Maßnahmentyp	HY DU.02 - Wiederherstellung der ökologischen Durchgängigkeit - Durchlass/Verrohrung/Überbauung
Maßnahmenbeschreibung	Wiederherstellung der Durchgängigkeit - Durchlass/Verrohrung/Überbauung - Wemperbaach - Allerborn - Milleberg (L=3m)
