Bauwerk (ID): 104_0054_DV_01

Gewässer: Wemperbaach

Identifikation und Lage

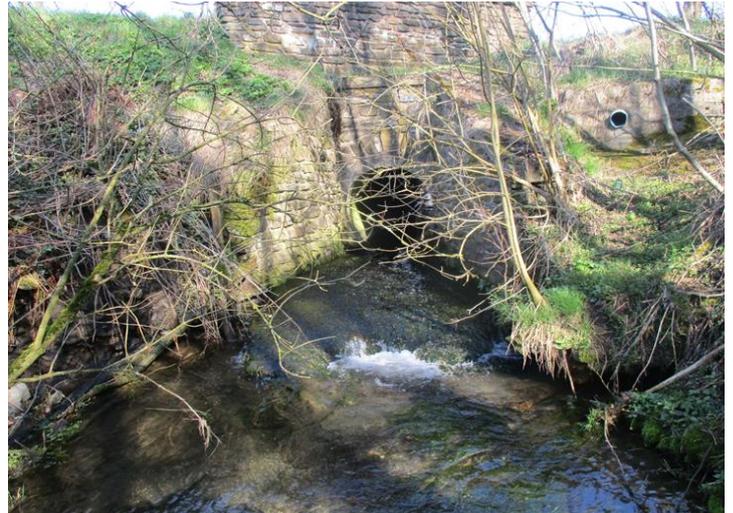
Foto: Anfang (Unterwasser)

Bauwerkstyp	Durchlass
Profilart	Kreisprofil
Zustand	intakt
Länge [m]	13,00
Breite [m]	1,00
Höhe [m]	1,00
Einengung des Querprofils [%]	15
Wanderweg-Tiefe (Minimum) [m]	0,00
Sohlbeschaffenheit (Substratauflage)	keine Sedimentauflage
Wassertiefe unterhalb	nicht ausreichend
Niveaudifferenz (unten) [m]	0,15
Niveaudifferenz (oben) [m]	0,00
Rückstau [m]	kein

aufwärts	eingeschränkt durchgängig (Klasse 3)
abwärts	eingeschränkt durchgängig (Klasse 3)
Gesamtbewertung Fische	Klasse 3

Anmerkung Mit glatter Rampe

LuxMaPro-ID	3783
Maßnahmentyp	HY DU.02 - Wiederherstellung der ökologischen Durchgängigkeit - Durchlass/Verrohrung/Überbauung
Maßnahmenbeschreibung	Wiederherstellung der Durchgängigkeit - Durchlass/Verrohrung/Überbauung - Wemperbaach - Allerborn - unter N20 (L=13m)
