Bauwerk (ID): 016_0106_DV_01

Gewässer: Woltz

Identifikation und Lage

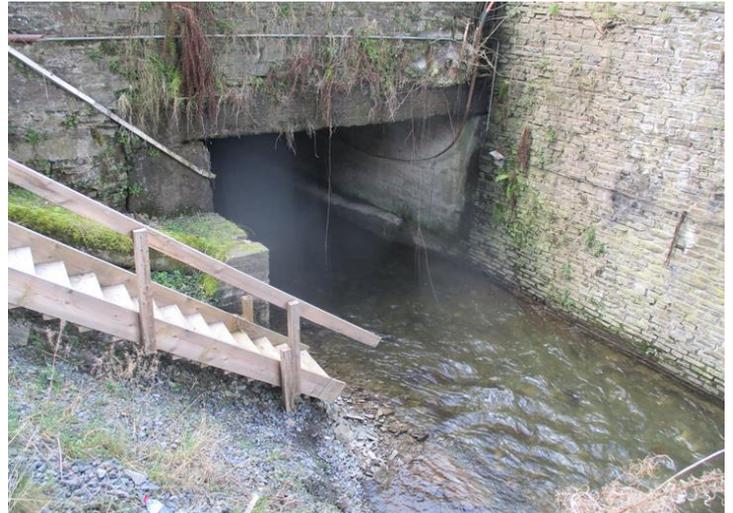
Foto: Anfang (Unterwasser)

Bauwerkstyp	Überbauung
Profilart	Kastenprofil
Zustand	intakt
Länge [m]	65,00
Breite [m]	4,00
Höhe [m]	4,00
Einengung des Querprofils [%]	15
Wanderweg-Tiefe (Minimum) [m]	0,35
Sohlbeschaffenheit (Substratauflage)	>10 cm Sedimentaflage
Wassertiefe unterhalb	ausreichend
Niveaudifferenz (unten) [m]	0,00
Niveaudifferenz (oben) [m]	0,00
Rückstau [m]	kein

aufwärts	eingeschränkt durchgängig (Klasse 3)
abwärts	eingeschränkt durchgängig (Klasse 3)
Gesamtbewertung Fische	Klasse 3

Geschiebe	temporär/leicht eingeschränkt (Klasse 2)
Schwefstoffe	temporär/leicht eingeschränkt (Klasse 2)
Morphodynamik	Gewässer über Standort hinaus beeinträchtigt (Klasse 5)
Gesamtbewertung Sedimente	Klasse 3

Gesamtbewertung Durchgängigkeit: Klasse 3

LuxMaPro-ID	3756
Maßnahmentyp	HY DU.02 - Wiederherstellung der ökologischen Durchgängigkeit - Durchlass/Verrohrung/Überbauung
Maßnahmenbeschreibung	Wiederherstellung der Durchgängigkeit - Durchlass/Verrohrung/Überbauung - Woltz - Troisvierges - unterhalb Gare CFL / Staetgen 1 (CR374A) (L=65m)
