Bauwerk (ID): 016_0110_DV_01

Gewässer: Woltz

OWK: IV-3.1.a

Identifikation und Lage

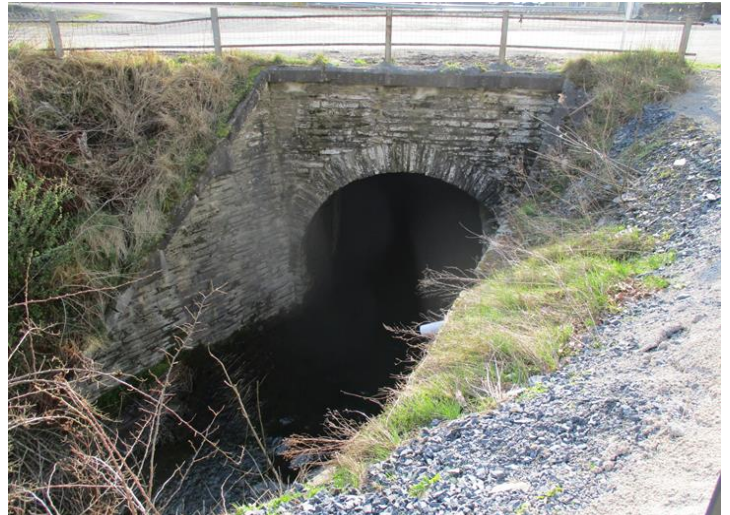
Foto: Anfang (Unterwasser)

Bauwerkstyp	Überbauung
Profilart	Maulprofil
Zustand	intakt
Länge [m]	105,00
Breite [m]	2,50
Höhe [m]	3,00
Einengung des Querprofils [%]	15
Wanderweg-Tiefe (Minimum) [m]	0,25
Sohlbeschaffenheit (Substratauflage)	>10 cm Sedimentaflage
Wassertiefe unterhalb	ausreichend
Niveaudifferenz (unten) [m]	0,00
Niveaudifferenz (oben) [m]	0,00
Rückstau [m]	kein

aufwärts	nicht durchgängig (Klasse 5)
abwärts	nicht durchgängig (Klasse 5)
Gesamtbewertung Fische	Klasse 5

Geschiebe	temporär/leicht eingeschränkt (Klasse 2)
Schwefstoffe	temporär/leicht eingeschränkt (Klasse 2)
Morphodynamik	Gewässer über Standort hinaus beeinträchtigt (Klasse 5)
Gesamtbewertung Sedimente	Klasse 3

Gesamtbewertung Durchgängigkeit: Klasse 5

LuxMaPro-ID	3758
Maßnahmentyp	HY DU.02 - Wiederherstellung der ökologischen Durchgängigkeit - Durchlass/Verrohrung/Überbauung
Maßnahmenbeschreibung	Wiederherstellung der Durchgängigkeit - Durchlass/Verrohrung/Überbauung - Woltz - Troisvierges - oberhalb Durchlass Gare CFL (L=105m)
