Bauwerk (ID): 016_0190_DV_01

Gewässer: Woltz

OWK: IV-3.1.a

Durchlässe & Verrohrungen

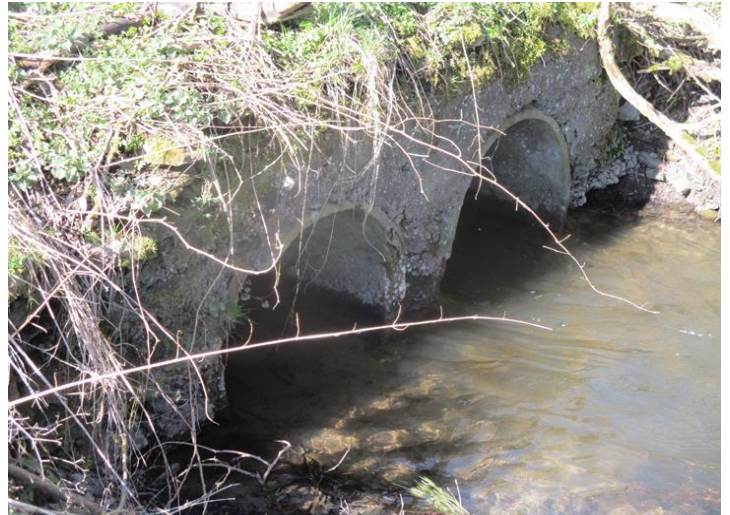
Foto: Anfang (Unterwasser)

Bauwerkstyp	Durchlass
Profilart	Kreisprofil
Zustand	intakt
Länge [m]	4,00
Breite [m]	0,50
Höhe [m]	0,50
Einengung des Querprofils [%]	40
Wanderweg-Tiefe (Minimum) [m]	0,10
Sohlbeschaffenheit (Substratauflage)	keine Sedimentauflage
Wassertiefe unterhalb	ausreichend
Niveaudifferenz (unten) [m]	0,00
Niveaudifferenz (oben) [m]	0,35
Rückstau [m]	kein

LuxMaPro-ID	3761
Maßnahmentyp	HY DU.02 - Wiederherstellung der ökologischen Durchgängigkeit - Durchlass/Verrohrung/Überbauung
Maßnahmenbeschreibung	Wiederherstellung der Durchgängigkeit - Durchlass/Verrohrung/Überbauung - Woltz - Huldangermillen - unterhalb CR341 (L=4m)

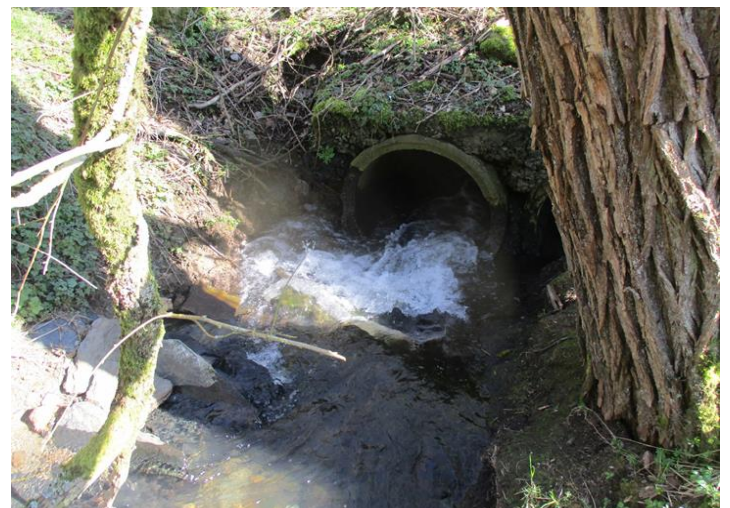
Foto: Ende (Oberwasser)

aufwärts	eingeschränkt durchgängig (Klasse 3)
abwärts	eingeschränkt durchgängig (Klasse 3)
Gesamtbewertung Fische	Klasse 3

Geschiebe	temporär/leicht eingeschränkt (Klasse 2)
Schwefstoffe	temporär/leicht eingeschränkt (Klasse 2)
Morphodynamik	Standort teilweise beeinträchtigt (Klasse 3)
Gesamtbewertung Sedimente	Klasse 2
