Bauwerk (ID): 014\_0263\_DV\_01

Gewässer: Clerve

OWK: IV-3.1.b

**Identifikation und Lage**

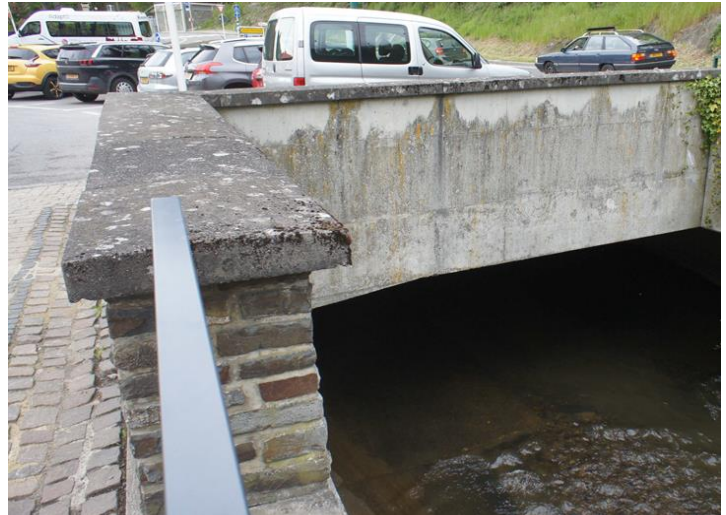
**Foto: Anfang (Unterwasser)**

Bauwerkstyp	Überbauung
Profilart	Kastenprofil
Zustand	intakt
Länge [m]	97,00
Breite [m]	7,00
Höhe [m]	1,20
Einengung des Querprofils [%]	30
Wanderweg-Tiefe (Minimum) [m]	0,10
Sohlbeschaffenheit (Substratauflage)	keine Sedimentauflage
Wassertiefe unterhalb	ausreichend
Niveaudifferenz (unten) [m]	0,00
Niveaudifferenz (oben) [m]	0,00
Rückstau [m]	kein

aufwärts	eingeschränkt durchgängig (Klasse 3)
abwärts	eingeschränkt durchgängig (Klasse 3)
Gesamtbewertung Fische	Klasse 3

Geschiebe	temporär/leicht eingeschränkt (Klasse 2)
Schwefstoffe	temporär/leicht eingeschränkt (Klasse 2)
Morphodynamik	Gewässer über Standort hinaus beeinträchtigt (Klasse 5)
Gesamtbewertung Sedimente	Klasse 3

**Gesamtbewertung Durchgängigkeit: Klasse 3**

LuxMaPro-ID	3754
Maßnahmentyp	HY DU.02 - Wiederherstellung der ökologischen Durchgängigkeit - Durchlass/Verrohrung/Überbauung
Maßnahmenbeschreibung	Wiederherstellung der Durchgängigkeit - Durchlass/Verrohrung/Überbauung - Clerve - Clervaux - Überdeckung Place Benelux (L=97m)
