Bauwerk (ID): 153_0049_DV_01

Gewässer: Pëntsch

Identifikation und Lage

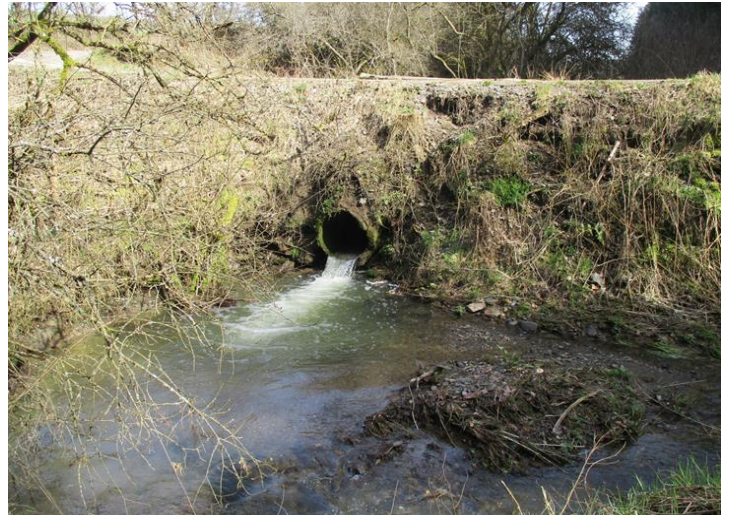
Foto: Anfang (Unterwasser)

Bauwerkstyp	Durchlass
Profilart	Kreisprofil
Zustand	intakt
Länge [m]	5,00
Breite [m]	0,70
Höhe [m]	0,70
Einengung des Querprofils [%]	60
Wanderweg-Tiefe (Minimum) [m]	0,00
Sohlbeschaffenheit (Substratauflage)	nicht erkennbar
Wassertiefe unterhalb	nicht ausreichend
Niveaudifferenz (unten) [m]	0,30
Niveaudifferenz (oben) [m]	0,00
Rückstau [m]	kein

aufwärts	nicht durchgängig (Klasse 5)
abwärts	eingeschränkt durchgängig (Klasse 3)
Gesamtbewertung Fische	Klasse 4

LuxMaPro-ID	3789
Maßnahmentyp	HY DU.02 - Wiederherstellung der ökologischen Durchgängigkeit - Durchlass/Verrohrung/Überbauung
Maßnahmenbeschreibung	Wiederherstellung der Durchgängigkeit - Durchlass/Verrohrung/Überbauung - Lamichtsbaach - Neidhausen - Lamichtsbiërg (L=5m)

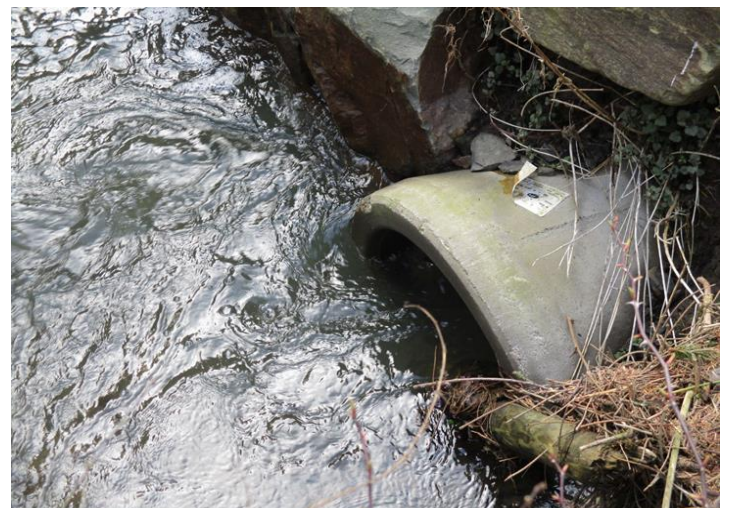
Foto: Ende (Oberwasser)

Geschiebe	mäßig eingeschränkt (Klasse 3)
Schwefstoffe	temporär/leicht eingeschränkt (Klasse 2)
Morphodynamik	Standort teilweise beeinträchtigt (Klasse 3)
Gesamtbewertung Sedimente	Klasse 3
