Bauwerk (ID): 153_0059_DV_01

Gewässer: Pëntsch

Identifikation und Lage

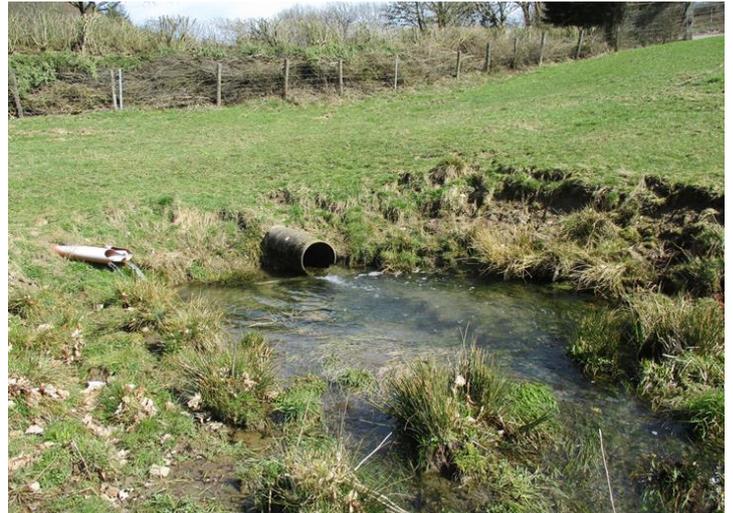
Foto: Anfang (Unterwasser)

Bauwerkstyp	Verrohrung
Profilart	Kreisprofil
Zustand	intakt
Länge [m]	17,00
Breite [m]	0,50
Höhe [m]	0,50
Einengung des Querprofils [%]	50
Wanderweg-Tiefe (Minimum) [m]	0,00
Sohlbeschaffenheit (Substratauflage)	keine Sedimentauflage
Wassertiefe unterhalb	nicht ausreichend
Niveaudifferenz (unten) [m]	0,00
Niveaudifferenz (oben) [m]	7,00
Rückstau [m]	50-100 m

aufwärts	nicht durchgängig (Klasse 5)
abwärts	nicht durchgängig (Klasse 5)
Gesamtbewertung Fische	Klasse 5

Geschiebe	mäßig eingeschränkt (Klasse 3)
Schwefstoffe	mäßig eingeschränkt (Klasse 3)
Morphodynamik	Standort teilweise beeinträchtigt (Klasse 3)
Gesamtbewertung Sedimente	Klasse 3

Gesamtbewertung Durchgängigkeit: Klasse 5

Anmerkung Verrohrung aus Fischteich im Hauptschluss

LuxMaPro-ID	3790
Maßnahmentyp	HY DU.02 - Wiederherstellung der ökologischen Durchgängigkeit - Durchlass/Verrohrung/Überbauung
Maßnahmenbeschreibung	Wiederherstellung der Durchgängigkeit - Durchlass/Verrohrung/Überbauung - Lamichtsbaach - Neidhausen - Reineschbiert unterhalb 2 Weiher (L=17m)
