Bauwerk (ID): 047_0000_DV_01

Gewässer: Wemperbaach

OWK: IV-3.4

Identifikation und Lage

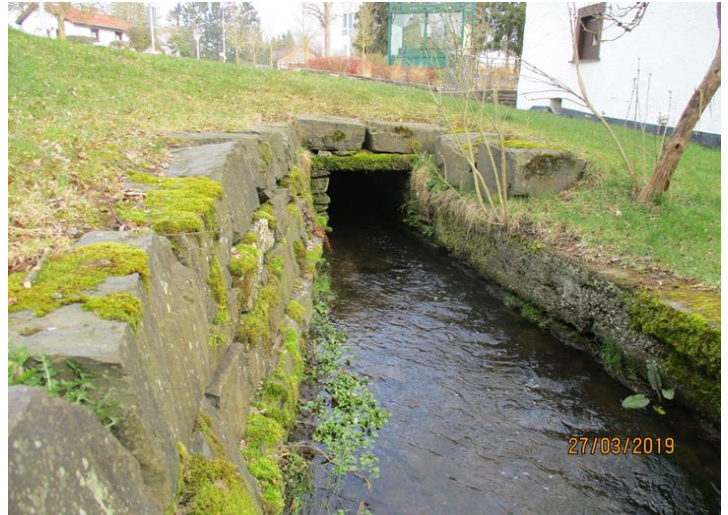
Foto: Anfang (Unterwasser)

Bauwerkstyp	Überbauung
Profilart	Kastenprofil
Zustand	intakt
Länge [m]	171,00
Breite [m]	1,00
Höhe [m]	1,00
Einengung des Querprofils [%]	20
Wanderweg-Tiefe (Minimum) [m]	0,03
Sohlbeschaffenheit (Substratauflage)	nicht erkennbar
Wassertiefe unterhalb	ausreichend
Niveaudifferenz (unten) [m]	0,00
Niveaudifferenz (oben) [m]	0,00
Rückstau [m]	kein

aufwärts	nicht durchgängig (Klasse 5)
abwärts	nicht durchgängig (Klasse 5)
Gesamtbewertung Fische	Klasse 5

Geschiebe	temporär/leicht eingeschränkt (Klasse 2)
Schwefstoffe	temporär/leicht eingeschränkt (Klasse 2)
Morphodynamik	Gewässer über Standort hinaus beeinträchtigt (Klasse 5)
Gesamtbewertung Sedimente	Klasse 3

Gesamtbewertung Durchgängigkeit: Klasse 5

LuxMaPro-ID	3771
Maßnahmentyp	HY DU.02 - Wiederherstellung der ökologischen Durchgängigkeit - Durchlass/Verrohrung/Überbauung
Maßnahmenbeschreibung	Wiederherstellung der Durchgängigkeit - Durchlass/Verrohrung/Überbauung - Wemperbaach - Weiswampach - unterhalb See 1 entlang Parkplatz (L=171m)
