Bauwerk (ID): 041_0039_DV_01

Gewässer: Schibech

OWK: V-2.2

Identifikation und Lage

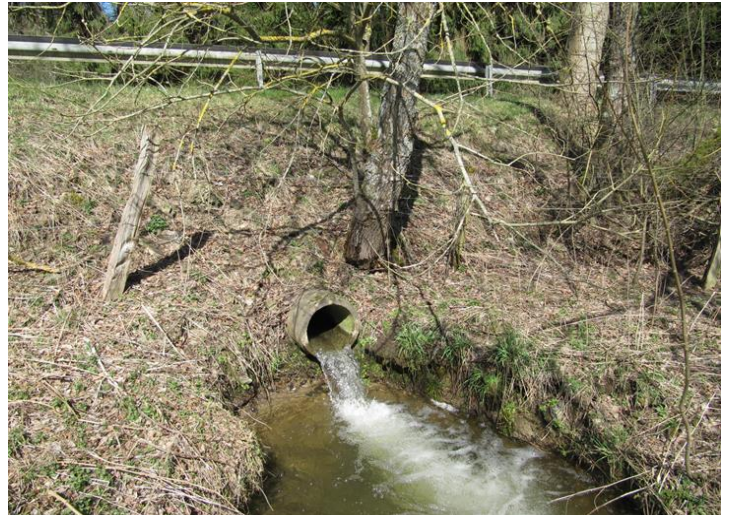
Foto: Anfang (Unterwasser)

Bauwerkstyp	Durchlass
Profilart	Kreisprofil
Zustand	intakt
Länge [m]	14,00
Breite [m]	0,40
Höhe [m]	0,40
Einengung des Querprofils [%]	70
Wanderweg-Tiefe (Minimum) [m]	0,00
Sohlbeschaffenheit (Substratauflage)	keine Sedimentauflage
Wassertiefe unterhalb	ausreichend
Niveaudifferenz (unten) [m]	0,50
Niveaudifferenz (oben) [m]	0,00
Rückstau [m]	<20 m

aufwärts	nicht durchgängig (Klasse 5)
abwärts	eingeschränkt durchgängig (Klasse 3)
Gesamtbewertung Fische	Klasse 4

LuxMaPro-ID	3768
Maßnahmentyp	HY DU.02 - Wiederherstellung der ökologischen Durchgängigkeit - Durchlass/Verrohrung/Überbauung
Maßnahmenbeschreibung	Wiederherstellung der Durchgängigkeit - Durchlass/Verrohrung/Überbauung - Schibech - Beiler Käsfurt - oberhalb CR335 (L=14m)
