Bauwerk (ID): 529_0017_03_DV_01

Gewässer: Eisch

OWK: VI-10.1.a

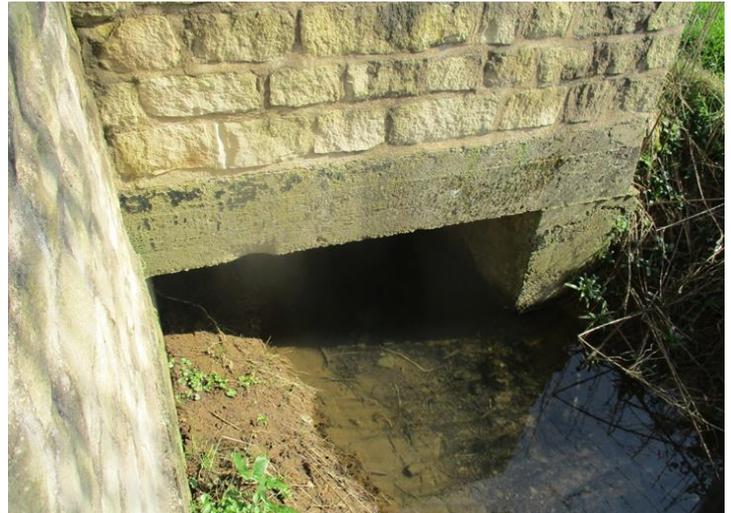
Foto: Anfang (Unterwasser)

Bauwerkstyp	Durchlass
Profilart	Maulprofil
Zustand	intakt
Länge [m]	12,00
Breite [m]	1,50
Höhe [m]	1,50
Einengung des Querprofils [%]	15
Wanderweg-Tiefe (Minimum) [m]	0,05
Sohlbeschaffenheit (Substratauflage)	geringe Sedimentauflage (<10 cm)
Wassertiefe unterhalb	ausreichend
Niveaudifferenz (unten) [m]	0,00
Niveaudifferenz (oben) [m]	0,00
Rückstau [m]	kein

aufwärts	eingeschränkt durchgängig (Klasse 3)
abwärts	eingeschränkt durchgängig (Klasse 3)
Gesamtbewertung Fische	Klasse 3

Geschiebe	temporär/leicht eingeschränkt (Klasse 2)
Schwefstoffe	temporär/leicht eingeschränkt (Klasse 2)
Morphodynamik	Standort teilweise beeinträchtigt (Klasse 3)
Gesamtbewertung Sedimente	Klasse 2

Gesamtbewertung Durchgängigkeit: Klasse 3

LuxMaPro-ID	3937
Maßnahmentyp	HY DU.02 - Wiederherstellung der ökologischen Durchgängigkeit - Durchlass/Verrohrung/Überbauung
Maßnahmenbeschreibung	Wiederherstellung der Durchgängigkeit - Durchlass/Verrohrung/Überbauung - Eisch - Clémency - 6 - im Zentrum (L=12m)
