Bauwerk (ID): 529\_0017\_06\_DV\_01

Gewässer: Eisch

OWK: VI-10.1.a

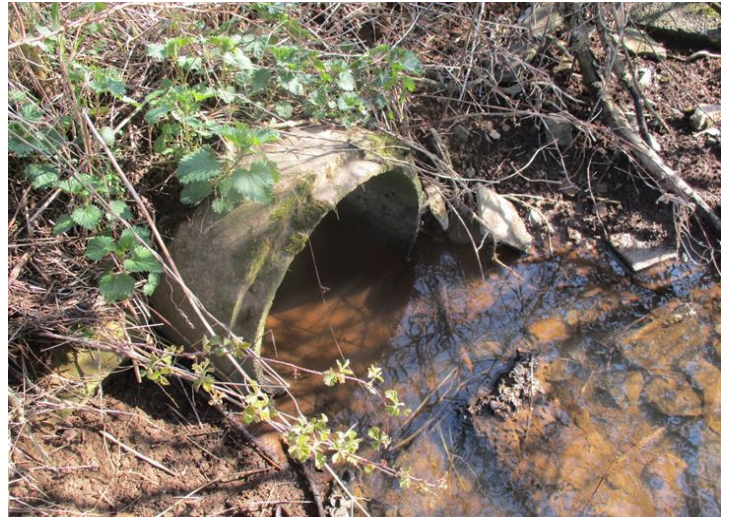
**Foto: Anfang (Unterwasser)**

Bauwerkstyp	Durchlass
Profilart	Kreisprofil
Zustand	intakt
Länge [m]	4,00
Breite [m]	0,30
Höhe [m]	0,30
Einengung des Querprofils [%]	60
Wanderweg-Tiefe (Minimum) [m]	0,03
Sohlbeschaffenheit (Substratauflage)	keine Sedimentauflage
Wassertiefe unterhalb	nicht ausreichend
Niveaudifferenz (unten) [m]	0,00
Niveaudifferenz (oben) [m]	0,00
Rückstau [m]	kein

aufwärts	eingeschränkt durchgängig (Klasse 3)
abwärts	eingeschränkt durchgängig (Klasse 3)
Gesamtbewertung Fische	Klasse 3

Geschiebe	temporär/leicht eingeschränkt (Klasse 2)
Schwefstoffe	temporär/leicht eingeschränkt (Klasse 2)
Morphodynamik	Standort teilweise beeinträchtigt (Klasse 3)
Gesamtbewertung Sedimente	Klasse 2

**Gesamtbewertung Durchgängigkeit: Klasse 3**

LuxMaPro-ID	3938
Maßnahmentyp	HY DU.02 - Wiederherstellung der ökologischen Durchgängigkeit - Durchlass/Verrohrung/Überbauung
Maßnahmenbeschreibung	Wiederherstellung der Durchgängigkeit - Durchlass/Verrohrung/Überbauung - Eisch - Clémency - 1 - oberhalb Clémency (L=4m)
