Bauwerk (ID): 529_0017_10_DV_01

Gewässer: Eisch

OWK: VI-10.1.a

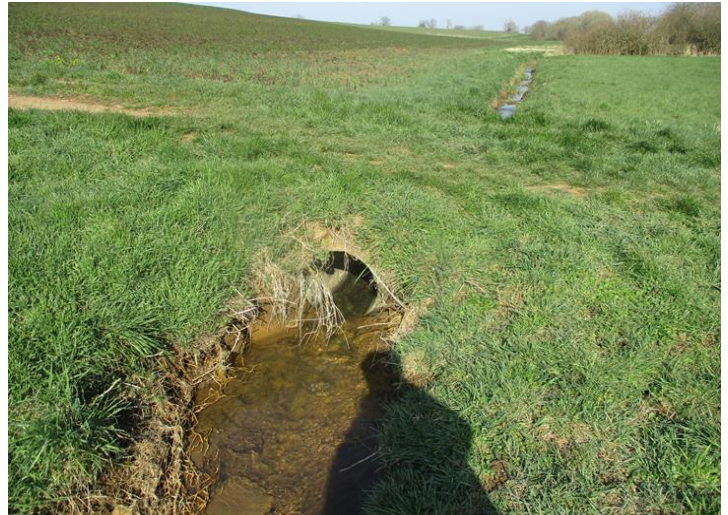
Foto: Anfang (Unterwasser)

Bauwerkstyp	Durchlass
Profilart	Kreisprofil
Zustand	intakt
Länge [m]	4,00
Breite [m]	0,50
Höhe [m]	0,50
Einengung des Querprofils [%]	40
Wanderweg-Tiefe (Minimum) [m]	0,05
Sohlbeschaffenheit (Substratauflage)	keine Sedimentauflage
Wassertiefe unterhalb	nicht ausreichend
Niveaudifferenz (unten) [m]	0,03
Niveaudifferenz (oben) [m]	0,03
Rückstau [m]	kein

aufwärts	eingeschränkt durchgängig (Klasse 3)
abwärts	eingeschränkt durchgängig (Klasse 3)
Gesamtbewertung Fische	Klasse 3

Geschiebe	temporär/leicht eingeschränkt (Klasse 2)
Schwefstoffe	temporär/leicht eingeschränkt (Klasse 2)
Morphodynamik	Standort teilweise beeinträchtigt (Klasse 3)
Gesamtbewertung Sedimente	Klasse 2

Gesamtbewertung Durchgängigkeit: Klasse 3

LuxMaPro-ID	3939
Maßnahmentyp	HY DU.02 - Wiederherstellung der ökologischen Durchgängigkeit - Durchlass/Verrohrung/Überbauung
Maßnahmenbeschreibung	Wiederherstellung der Durchgängigkeit - Durchlass/Verrohrung/Überbauung - Eisch - Clémency - 2 - oberhalb Clémency (L=4m)
