Bauwerk (ID): 529\_0017\_11\_DV\_01

Gewässer: Eisch

OWK: VI-10.1.a

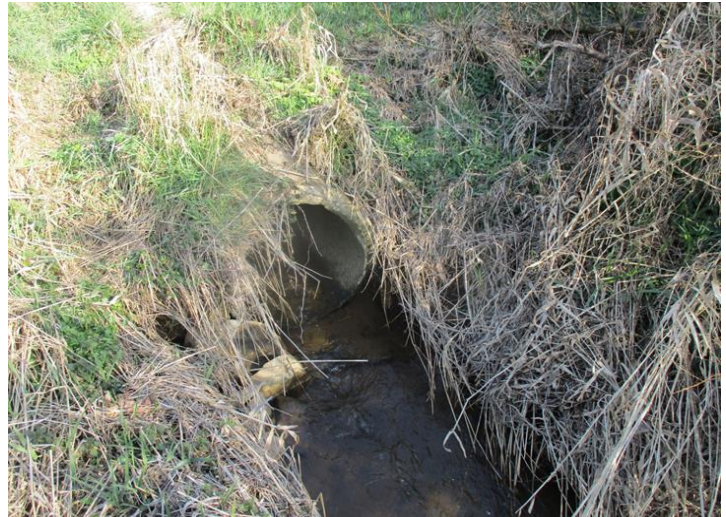
**Foto: Anfang (Unterwasser)**

Bauwerkstyp	Durchlass
Profilart	Kreisprofil
Zustand	intakt
Länge [m]	6,00
Breite [m]	0,50
Höhe [m]	0,50
Einengung des Querprofils [%]	30
Wanderweg-Tiefe (Minimum) [m]	0,50
Sohlbeschaffenheit (Substratauflage)	keine Sedimentauflage
Wassertiefe unterhalb	nicht ausreichend
Niveaudifferenz (unten) [m]	0,20
Niveaudifferenz (oben) [m]	0,20
Rückstau [m]	kein

aufwärts	eingeschränkt durchgängig (Klasse 3)
abwärts	eingeschränkt durchgängig (Klasse 3)
Gesamtbewertung Fische	Klasse 3

Geschiebe	temporär/leicht eingeschränkt (Klasse 2)
Schwefstoffe	temporär/leicht eingeschränkt (Klasse 2)
Morphodynamik	Standort teilweise beeinträchtigt (Klasse 3)
Gesamtbewertung Sedimente	Klasse 2

**Gesamtbewertung Durchgängigkeit: Klasse 3**

LuxMaPro-ID	3940
Maßnahmentyp	HY DU.02 - Wiederherstellung der ökologischen Durchgängigkeit - Durchlass/Verrohrung/Überbauung
Maßnahmenbeschreibung	Wiederherstellung der Durchgängigkeit - Durchlass/Verrohrung/Überbauung - Eisch - Clémency - 3 - oberhalb Clémency (L=6m)
