Bauwerk (ID): 529\_0017\_12\_DV\_01

Gewässer: Eisch

OWK: VI-10.1.a

**Identifikation und Lage**

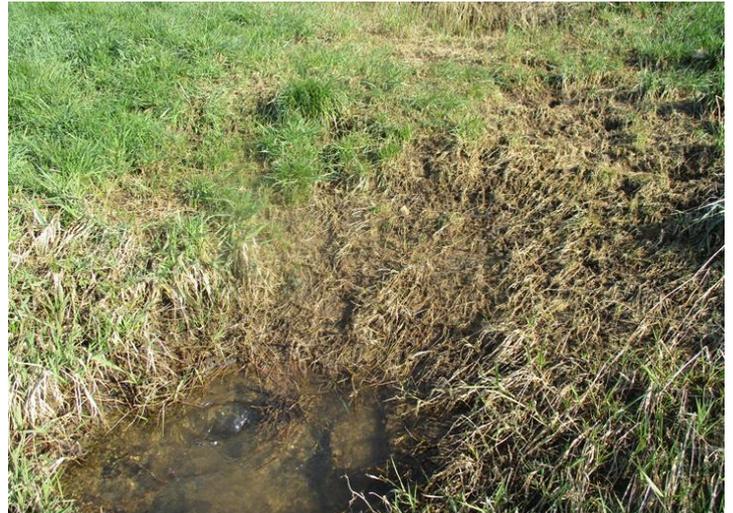
**Foto: Anfang (Unterwasser)**

Bauwerkstyp	Durchlass
Profilart	nicht erkennbar
Zustand	intakt
Länge [m]	4,00
Breite [m]	0,00
Höhe [m]	0,00
Einengung des Querprofils [%]	0
Wanderweg-Tiefe (Minimum) [m]	0,00
Sohlbeschaffenheit (Substratauflage)	nicht erkennbar
Wassertiefe unterhalb	nicht ausreichend
Niveaudifferenz (unten) [m]	0,00
Niveaudifferenz (oben) [m]	0,00
Rückstau [m]	kein

aufwärts	nicht durchgängig (Klasse 5)
abwärts	nicht durchgängig (Klasse 5)
Gesamtbewertung Fische	Klasse 5

Geschiebe	mäßig eingeschränkt (Klasse 3)
Schwebstoffe	mäßig eingeschränkt (Klasse 3)
Morphodynamik	Standort teilweise beeinträchtigt (Klasse 3)
Gesamtbewertung Sedimente	Klasse 3

**Gesamtbewertung Durchgängigkeit: Klasse 5**

Anmerkung Verrohrung kaum erkennbar.

LuxMaPro-ID	3941
Maßnahmentyp	HY DU.02 - Wiederherstellung der ökologischen Durchgängigkeit - Durchlass/Verrohrung/Überbauung
Maßnahmenbeschreibung	Wiederherstellung der Durchgängigkeit - Durchlass/Verrohrung/Überbauung - Eisch - Clémency - 4 - oberhalb Clémency (L=4m)
