Bauwerk (ID): 529_0017_18_DV_01

Gewässer: Eisch

OWK: VI-10.1.a

Identifikation und Lage

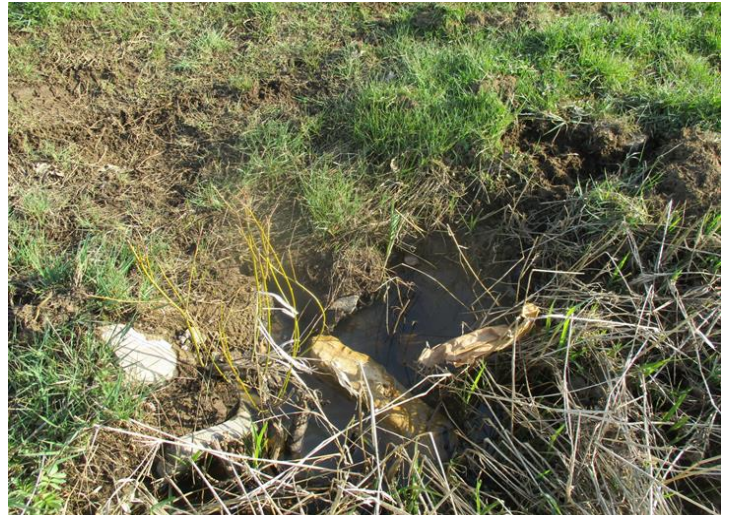
Foto: Anfang (Unterwasser)

| aufwärts | nicht durchgängig (Klasse 5) |
| abwärts | nicht durchgängig (Klasse 5) |

Anmerkung Verrohrung kaum erkennbar.

| Maßnahmentyp | HY DU.02 - Wiederherstellung der ökologischen Durchgängigkeit - Durchlass/Verrohrung/Überbauung |
| Maßnahmenbeschreibung | Wiederherstellung der Durchgängigkeit - Durchlass/Verrohrung/Überbauung - Eisch - Clémency - 3 - bei "Boufferdanger Wisen" (L=3m) |
